**AUTOSTRADA (A12) : ROSIGNANO – CIVITAVECCHIA
LOTTO 5B**

**TRATTO: FONTEBLANDA – ANSEDONIA
PROGETTO DEFINITIVO**

**RELAZIONE DESCRITTIVA E DOCUMENTAZIONE
FOTOGRAFICA DELLE OPERE ESISTENTI**

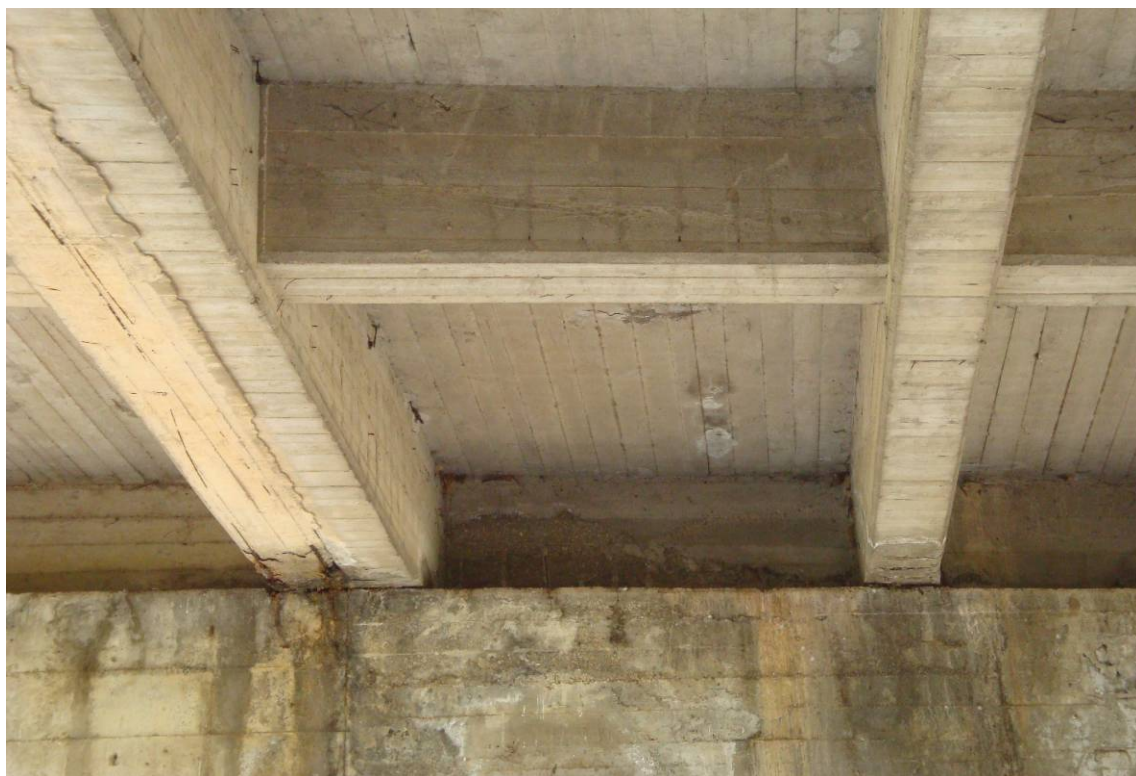
Le zone di appoggio delle travi sulle spalle risultano interessate da difetti connessi al malfunzionamento dei sistemi di drenaggio delle acque meteoriche dall'impalcato: pertanto, le testate delle travi, l'intradosso delle solette a sbalzo ed i traversi di testata risultano interessati dal percolamento delle acque e presentano i seguenti difetti: umidità ristagnante con formazione di muschi, dilavamento del calcestruzzo, distacco del copriferro, armature esposte e corrose; particolarmente rilevante è il degrado delle zone di estremità delle pile. Sulle travi di bordo sono visibili armature scoperte, probabilmente per effetto sia del distacco di copriferro dovuto alle scolature di acqua che dell'urto di autoveicoli.

Foto 4 – particolare intradosso impalcato - appoggio trave doppia

- sollevamento degli impalcati e sostituzione degli apparecchi di appoggio;
- risanamento di tutte le superfici interessate da fenomeni di degrado superficiale, mediante: demolizione del copriferro in distacco, pulizia delle barre di armatura ed eventuale posa in opera di nuove barre, ripristino del copriferro con malte fibrorinforzate a ritiro controllato;
- posa in opera dei giunti trasversali e di nuovi ed efficienti sistemi di drenaggio delle acque meteoriche;
- rimozione della pavimentazione e posa in opera di un manto impermeabile sull'estradosso delle solette;
- posa in opera della pavimentazione.
- posa in opera delle barriere di sicurezza.

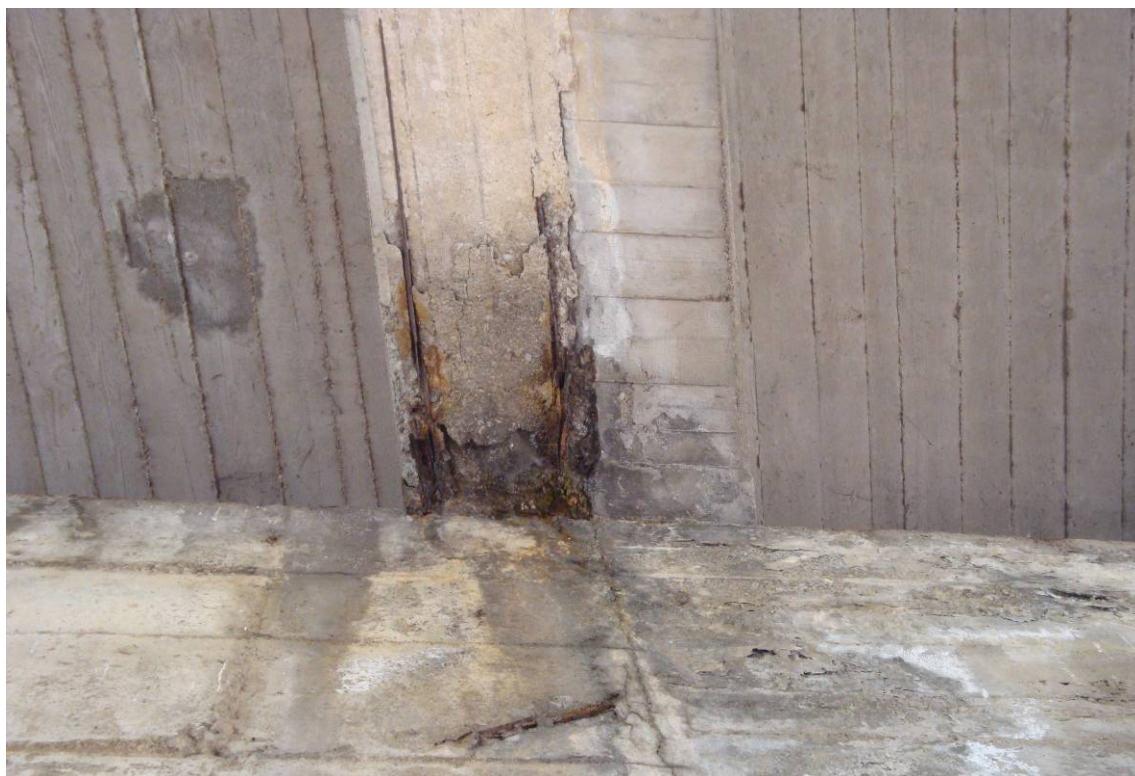
Foto 5 – particolare intradosso impalcato - appoggio trave doppia

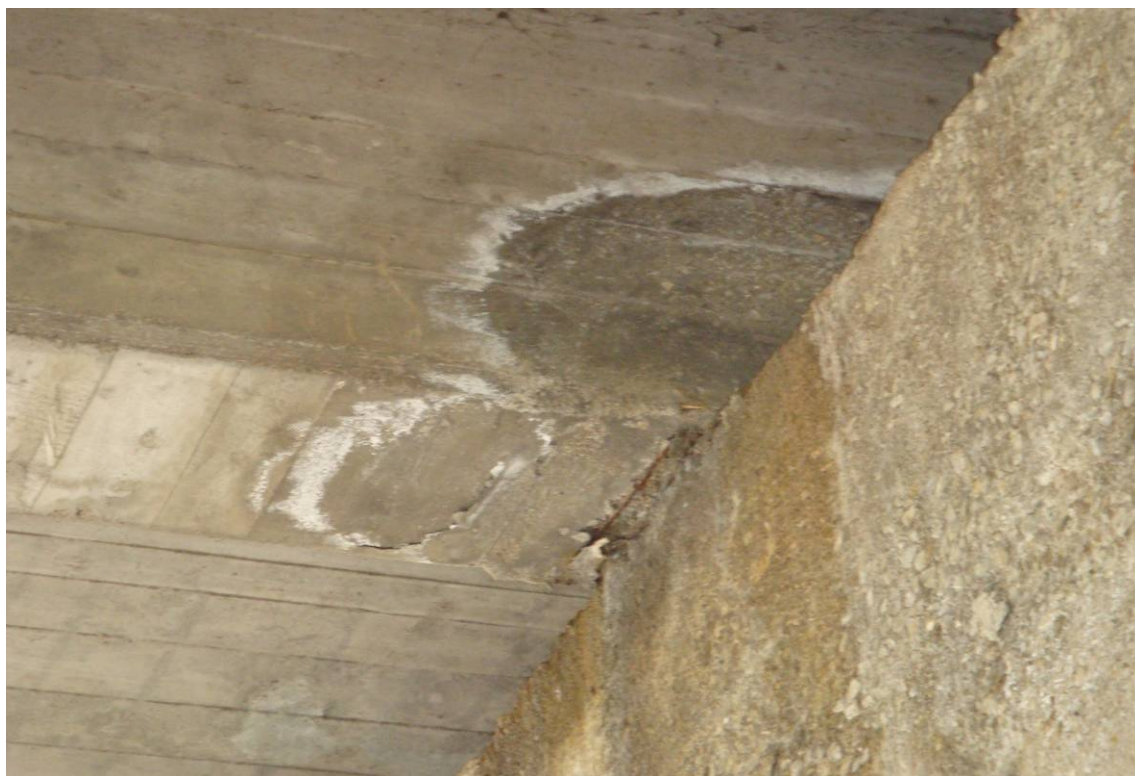
Foto 6 – Particolare intradosso impalcato – appoggio trave

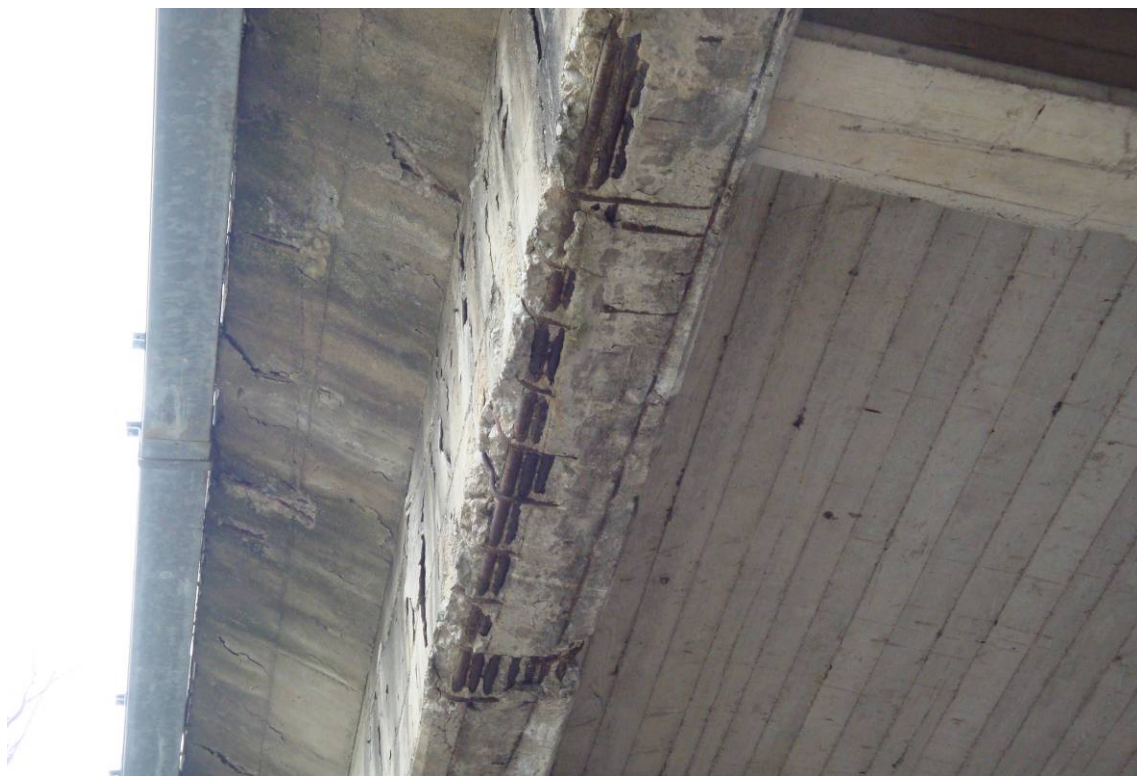
Foto 7 – Particolare intradosso impalcato –degrado trave di bordo

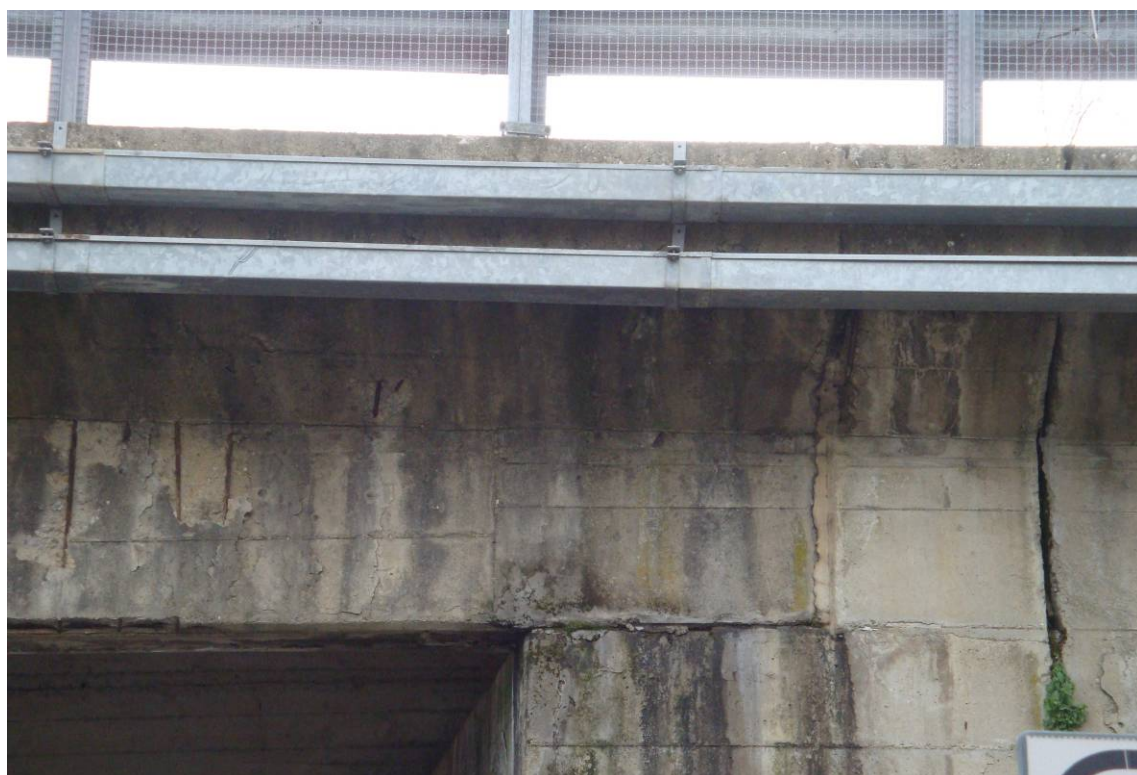
Foto 8 – Particolare appoggio trave di bordo

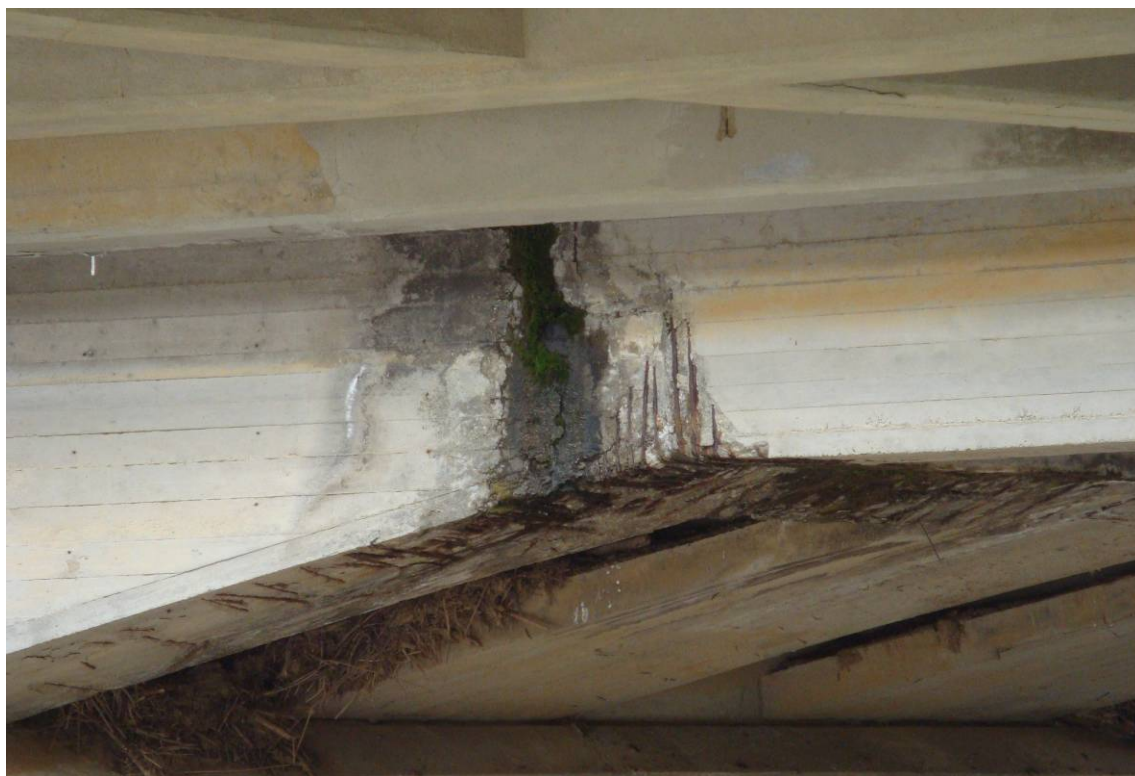
Il viadotto è al momento oggetto di un intervento di consolidamento strutturale volto a risanare i forti dissesti riscontrabili sugli elementi strutturali (infiltrazioni dai giunti, soprattutto in corrispondenza delle seggiole gerber, distacco del copriferro, armature scoperte e fortemente ossidate).

Foto 11 – Particolare seggiola gerber impalcato monte

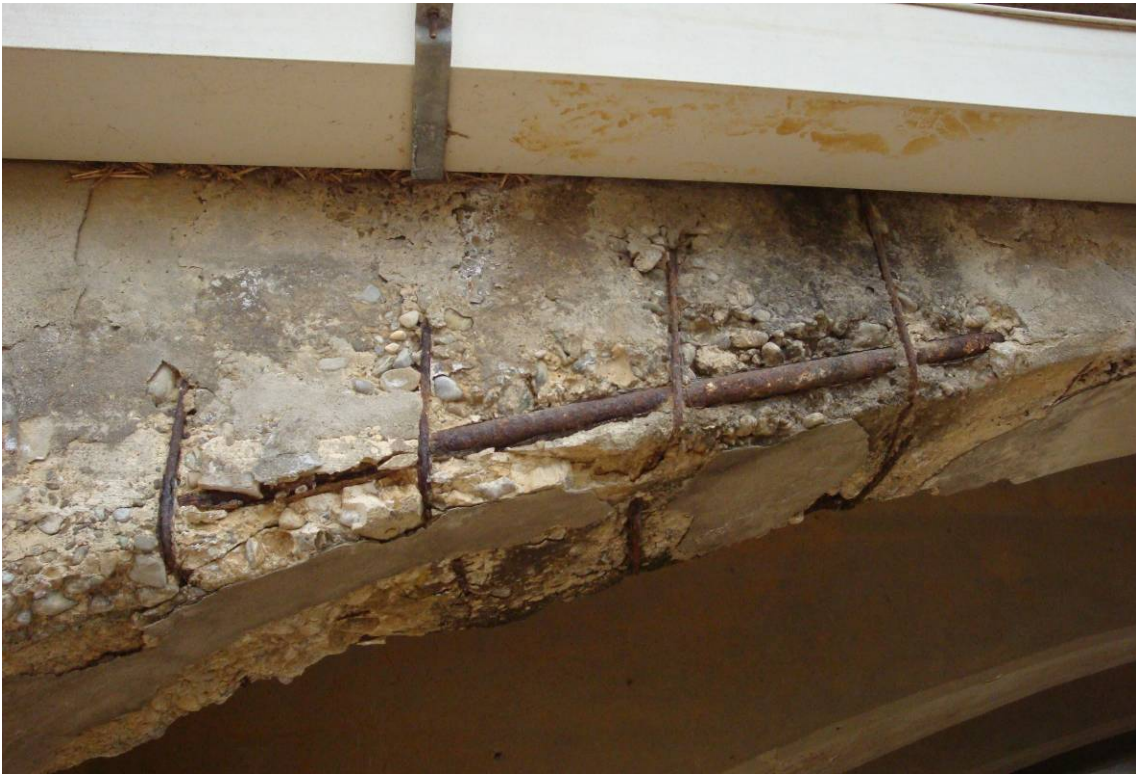
Foto 12 – particolare degrado travata valle

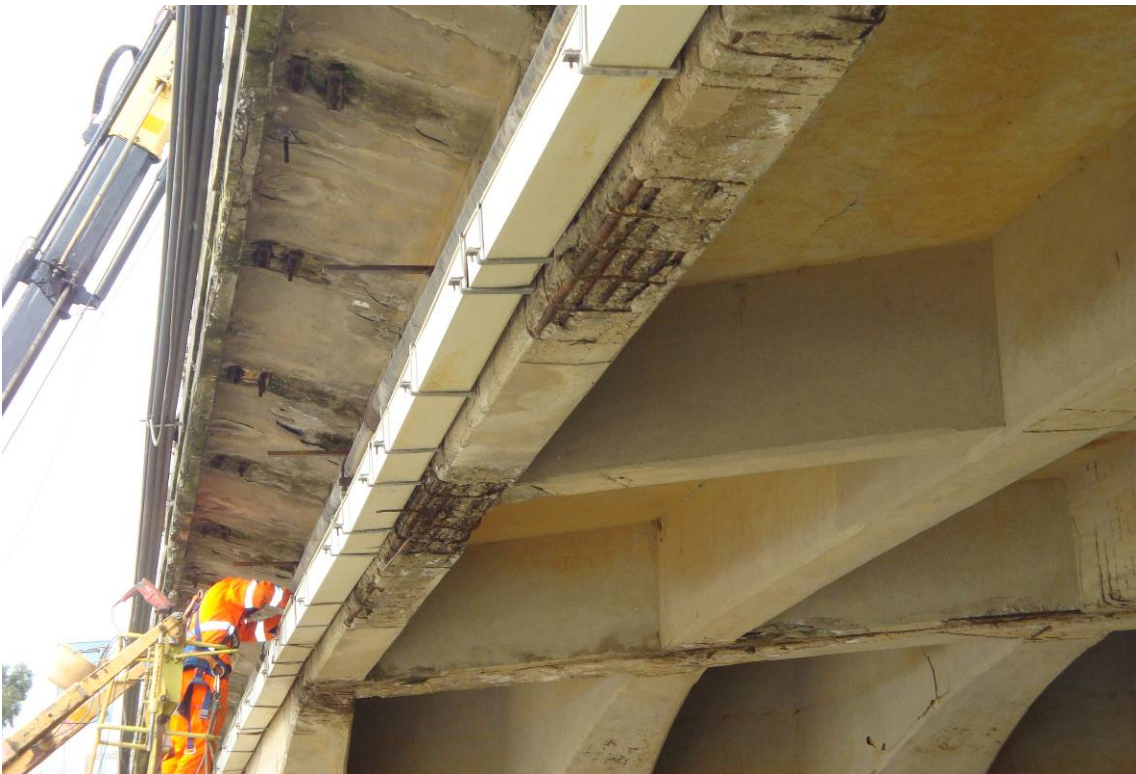
Foto 13 – Vista intradosso impalcato valle – degrado cls.

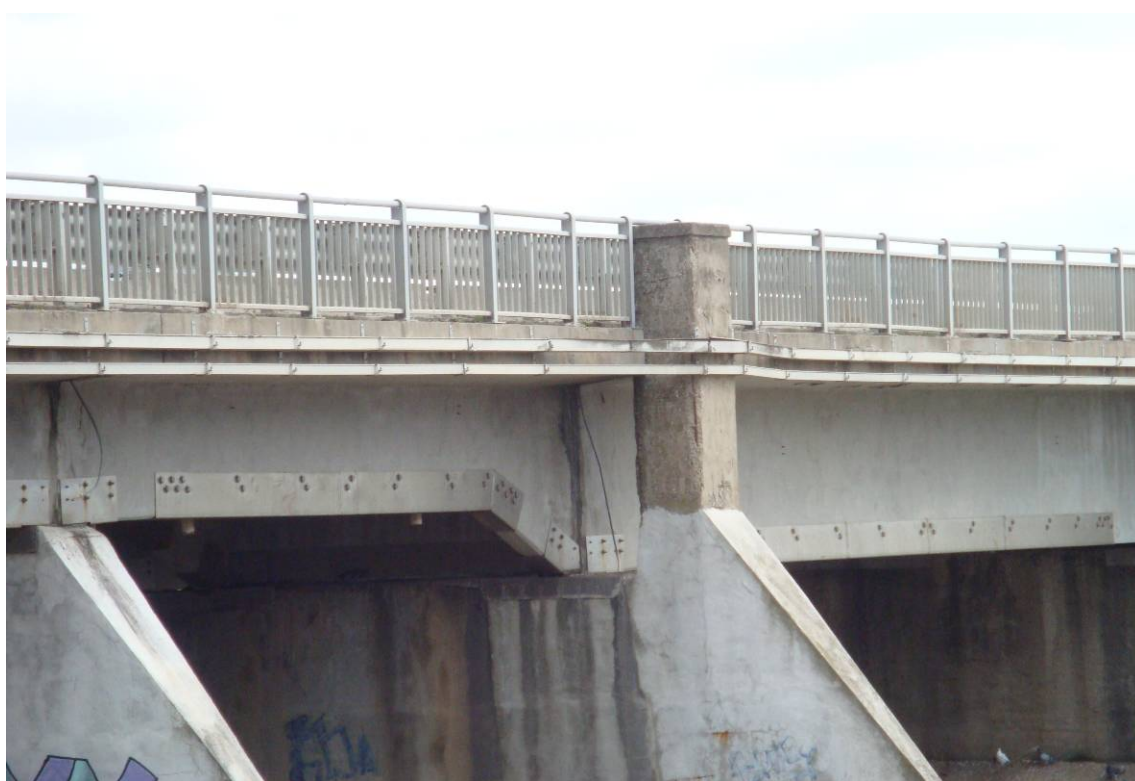
Il viadotto è stato recentemente sottoposto ad un intervento di consolidamento strutturale volto a rinforzare travi e traversi (interessati da stati fessurativi importanti) e consistente nell'installazione di elementi di placcaggio in acciaio inox, sagomati ad U, e nel risanamento superficiale dei calcestruzzi. Le superfici delle pile, non interessate dagli interventi di risanamento, versano comunque in condizioni di degrado superficiale avanzato: dilavamento del cls, distacco del copriferro e armature ossidate, per la parte in c.a., dilavamento della malta ecc. e distacco di mattoni per la parte in muratura.

Foto 6 – Vista laterale da valle – particolare placcaggio travi

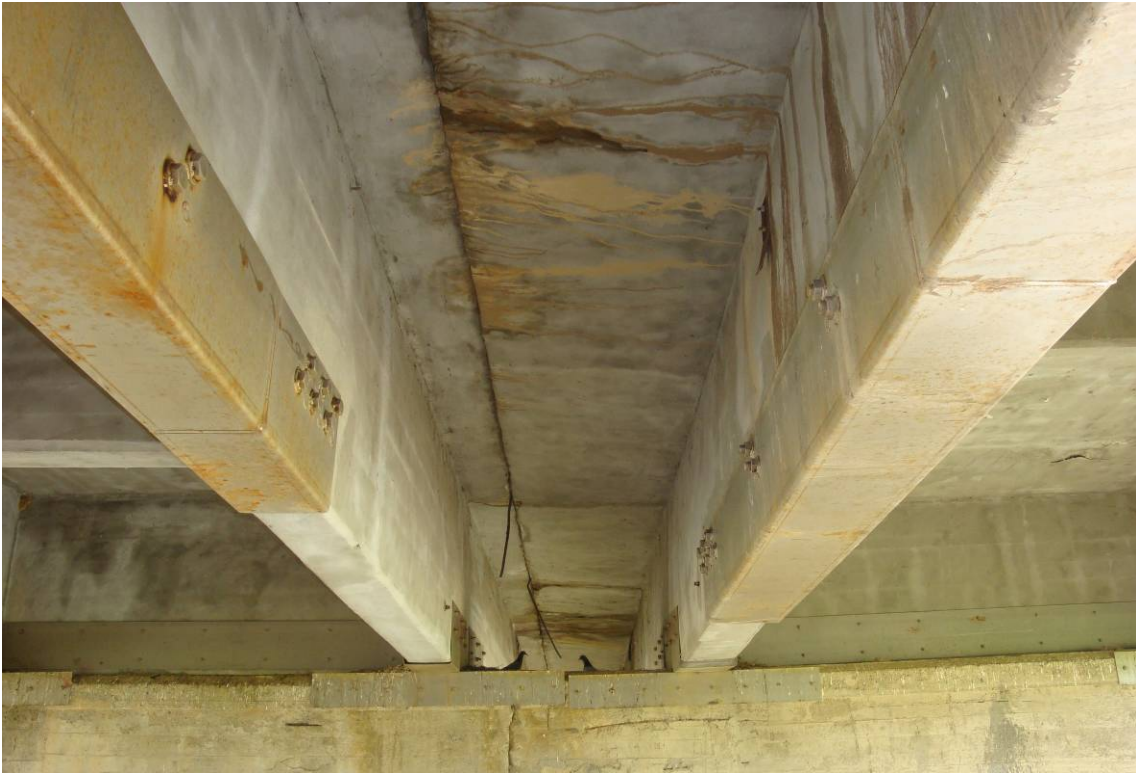
Foto 7 – Vista intradosso – giunto tra i 2 impalcati – placcaggio travi

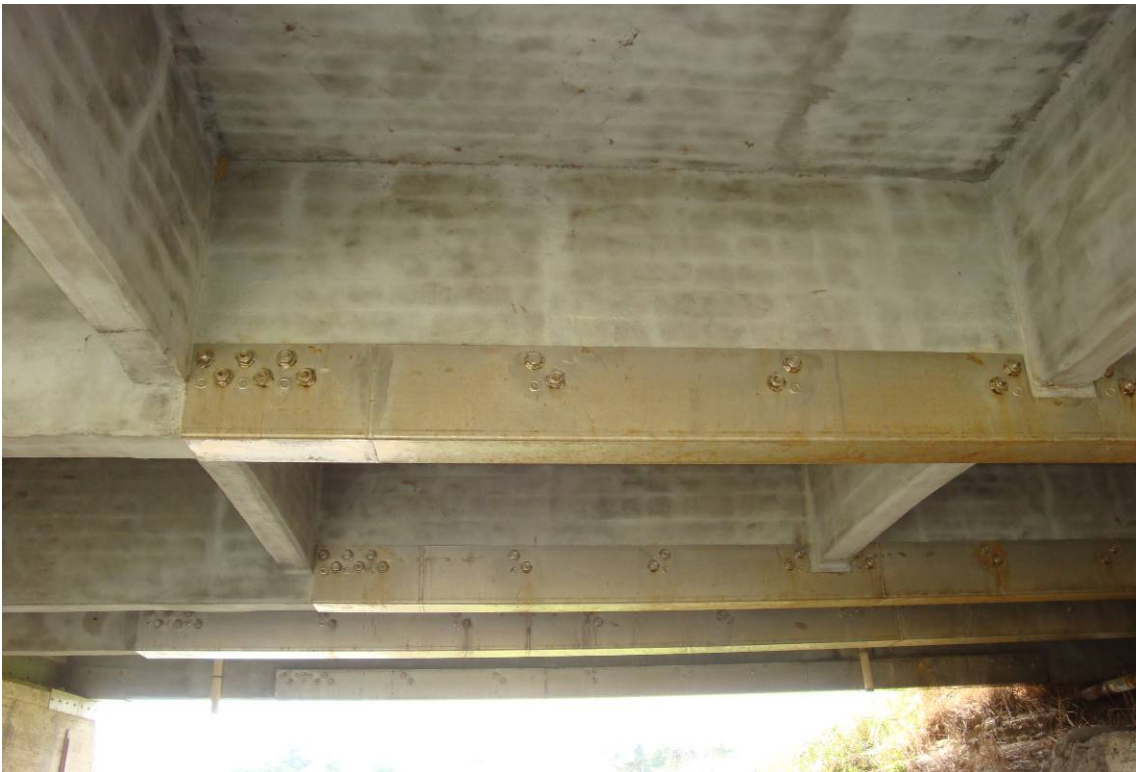
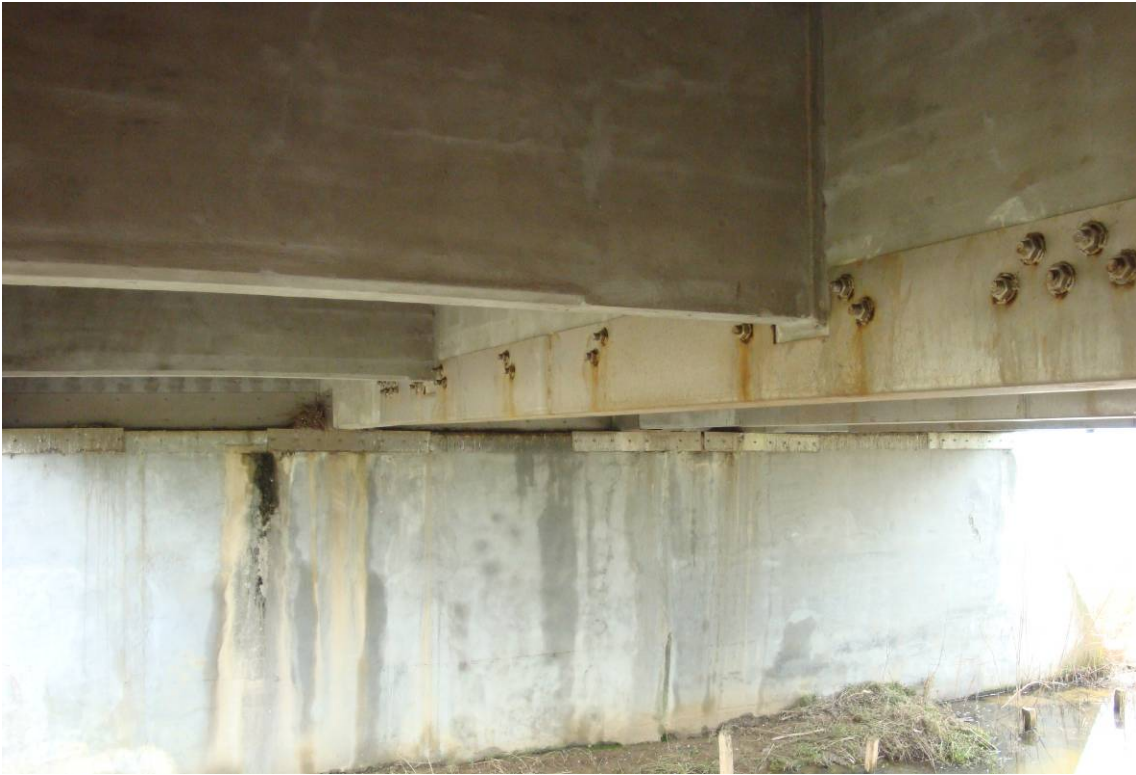
Foto 8 – Vista intradosso – placcaggio trave

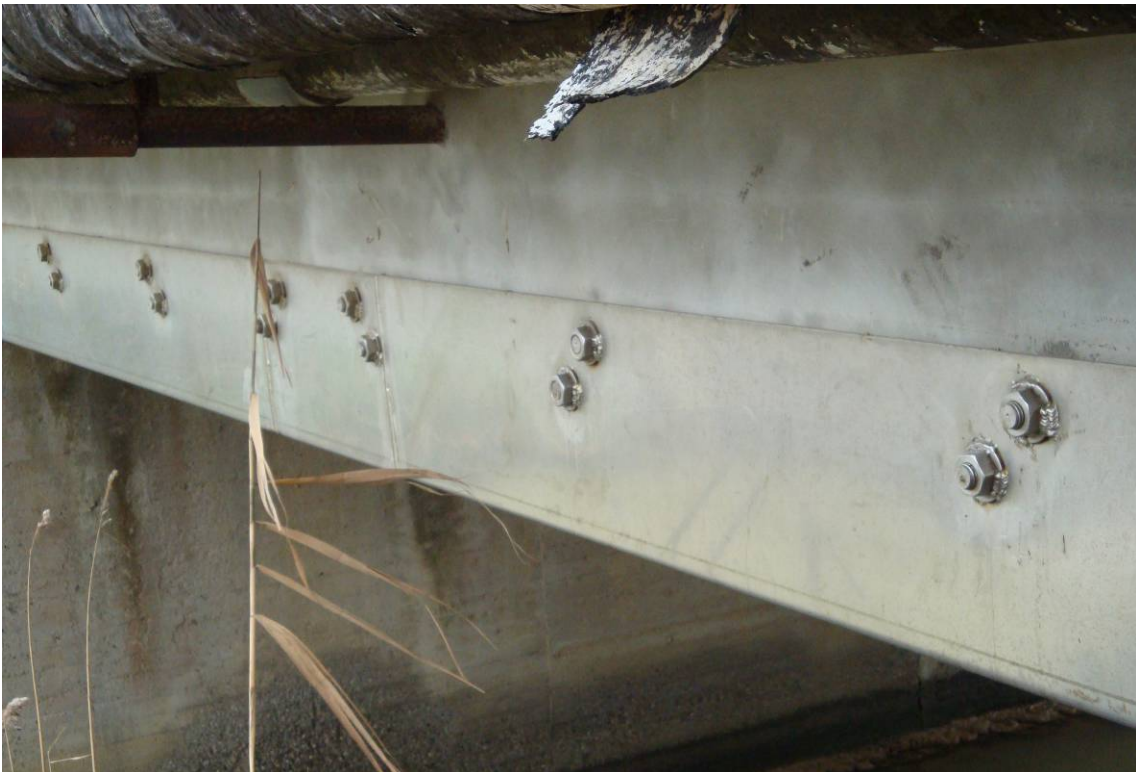
Foto 9 – particolare placcaggio trave

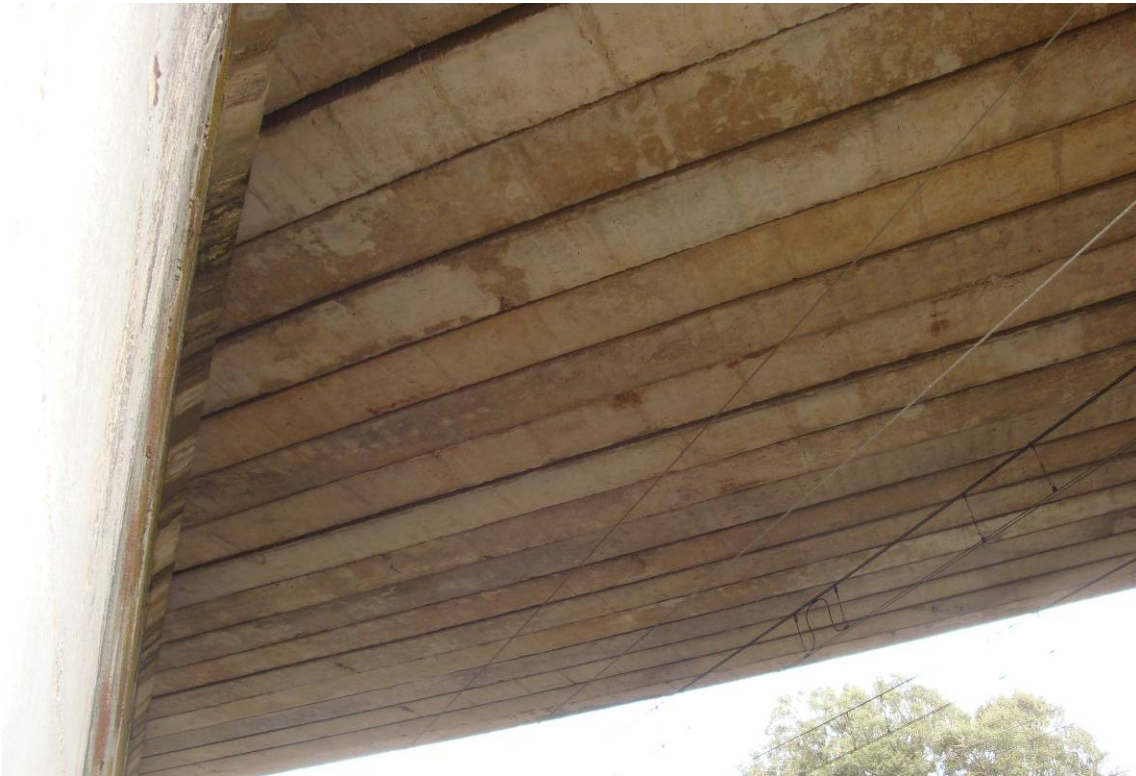
Sulle travi di bordo sono evidenti zone caratterizzate da distacco del copriferro ed armature ossidate; le spalle presentano tracce evidenti di scolature di acqua dall'impalcato; il cls. Dei muri andatori risulta dilavato.

Foto 5 – Intradosso solettone – distacco copriferro

- Risanamento di tutte le superfici ammalorate sulle spalle e sul fianco delle travi di bordo, mediante: demolizione del copriferro in distacco, pulizia delle barre di armatura ed eventuale posa in opera di nuove barre, ripristino del copriferro con malte fibrorinforzate a ritiro controllato;
- rimozione della pavimentazione e posa in opera di un manto impermeabile sull'estradosso delle solette;
- posa in opera delle pavimentazione.

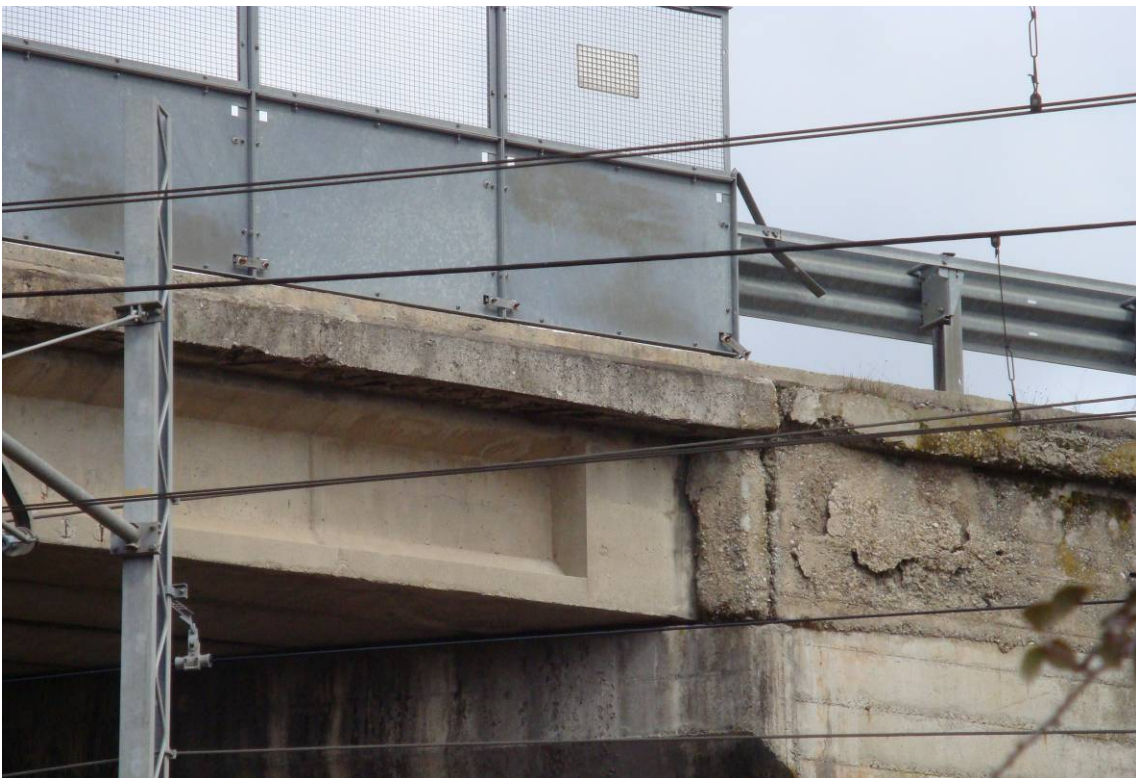
Foto 6 – Muro frontale della spalla – particolare saggi conoscitivi

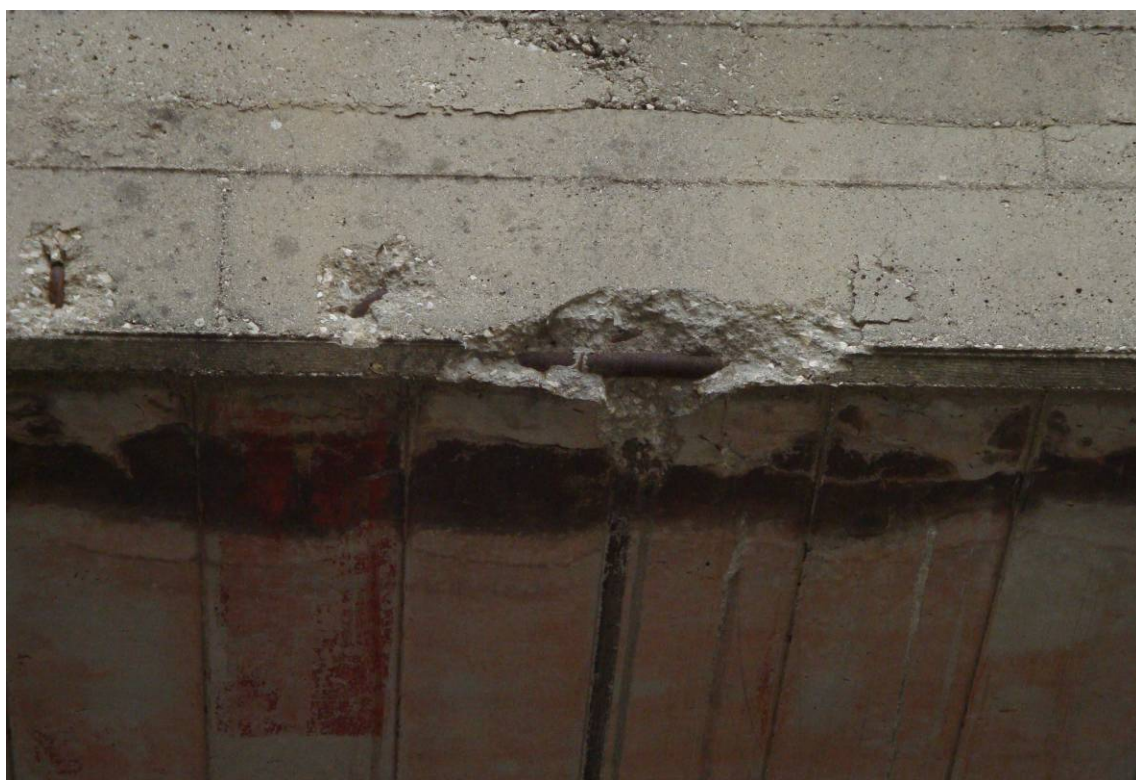
Sul fianco del solettone sono presenti zone caratterizzate da distacco del copriferro ed armature esposte e ossidate (presumibilmente dovute ad un urto di un autoveicolo); sul muro frontale di una spalla è presente una zona con cls segregato (vespaio) per una superficie di circa 2 mq; sulle spalle sono visibili saggi esplorativi per la messa a nudo delle barre di armatura.

Foto 4 – Intradosso solettone – distacco copriferro (urto)

- Risanamento di tutte le superfici ammalorate su solettone e spalle, mediante: demolizione del copriferro in distacco, pulizia delle barre di armatura ed eventuale posa in opera di nuove barre, ripristino del copriferro con malte fibrorinforzate a ritiro controllato;
- rimozione della pavimentazione e posa in opera di un manto impermeabile sull'estradosso delle solette;
- posa in opera delle pavimentazione.

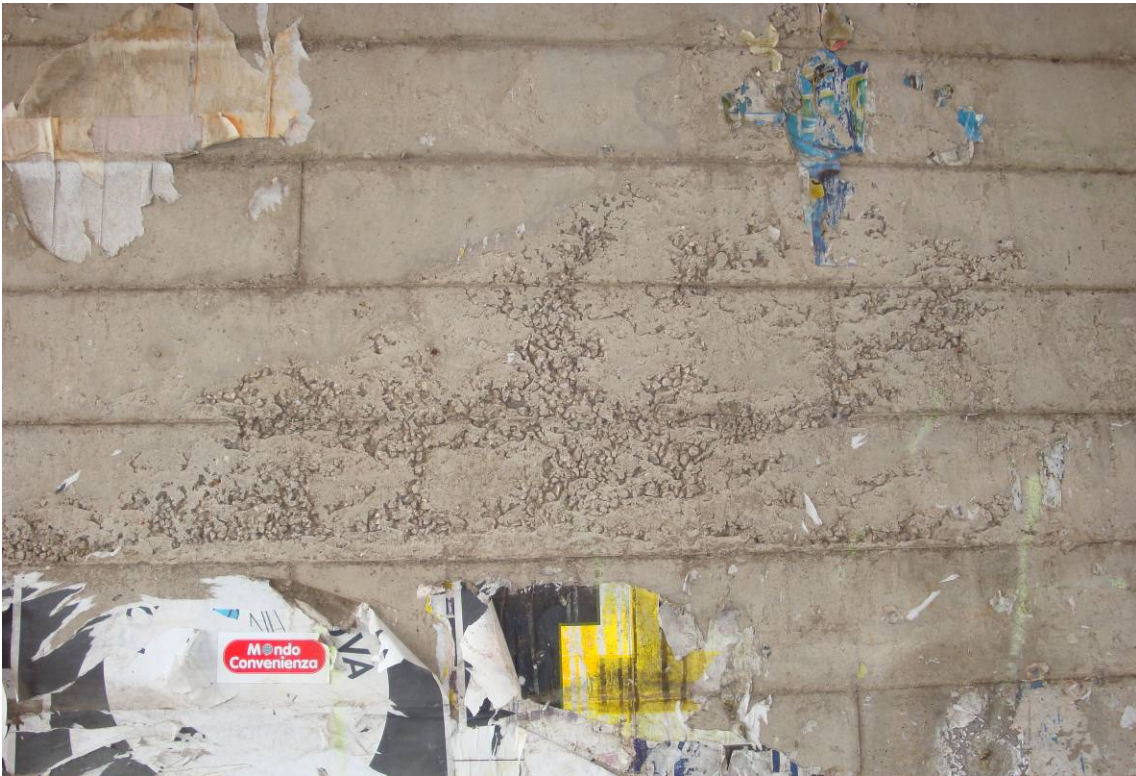
Foto 5 – Vespaio sul muro frontale della spalla

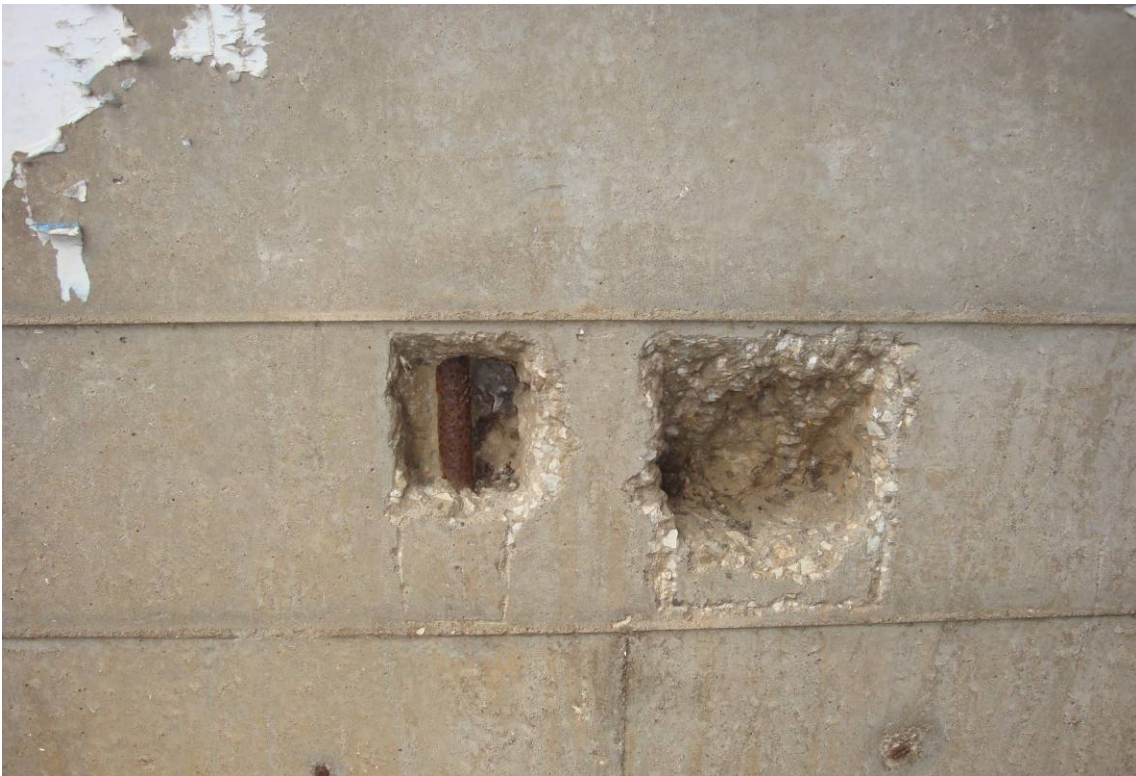
Foto 6 – Particolare saggi conoscitivi sulle spalle
