**Comune di Orbetello**

**PRP DI TALAMONE  
E CONTESTUALI VARIANTI AL PS E AL RU**

**STUDIO DEGLI EFFETTI INDOTTI DALLE NUOVE  
OPERE SUL REGIME DELLE CORRENTI E SUL  
TRASPORTO SOLIDO**

Luglio 2017

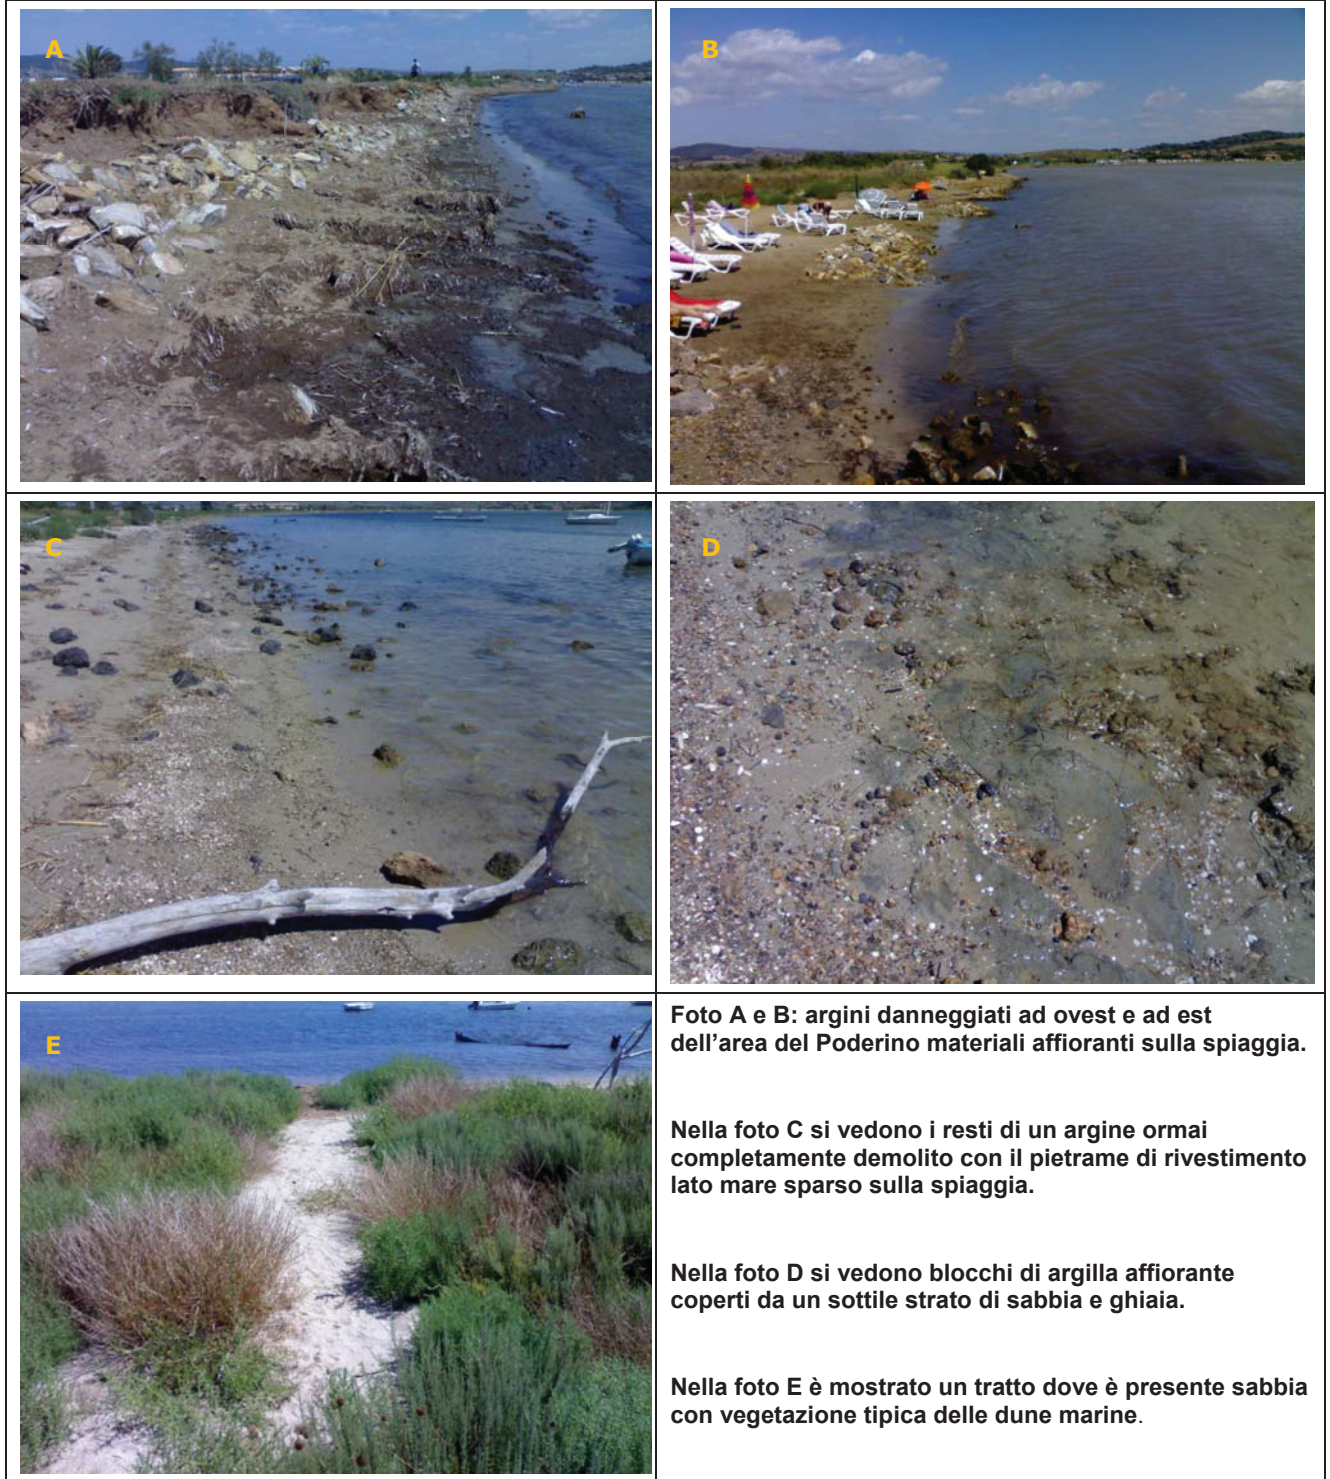
Nelle foto seguenti sono riportate immagini dell'argine a mare danneggiato in alcuni punti ed in un tratto ad est dell'area del Poderino, ormai completamente demolito. Sulla battigia affiorano in lunghi tratti prevalentemente limi e argille e solo in alcune zone è presente ancora sabbia.

**Figura 1 Immagini dell'argine a mare**

Gli argini costruiti molto vicini alla linea di riva sono stati demoliti in più punti: dove hanno resistito la spiaggia non è arretrata, ma dove l'argine è crollato si sono avuti arretramenti più intensi. Questo spiega il motivo della presenza di tratti stabili molto vicini a tratti in forte erosione.

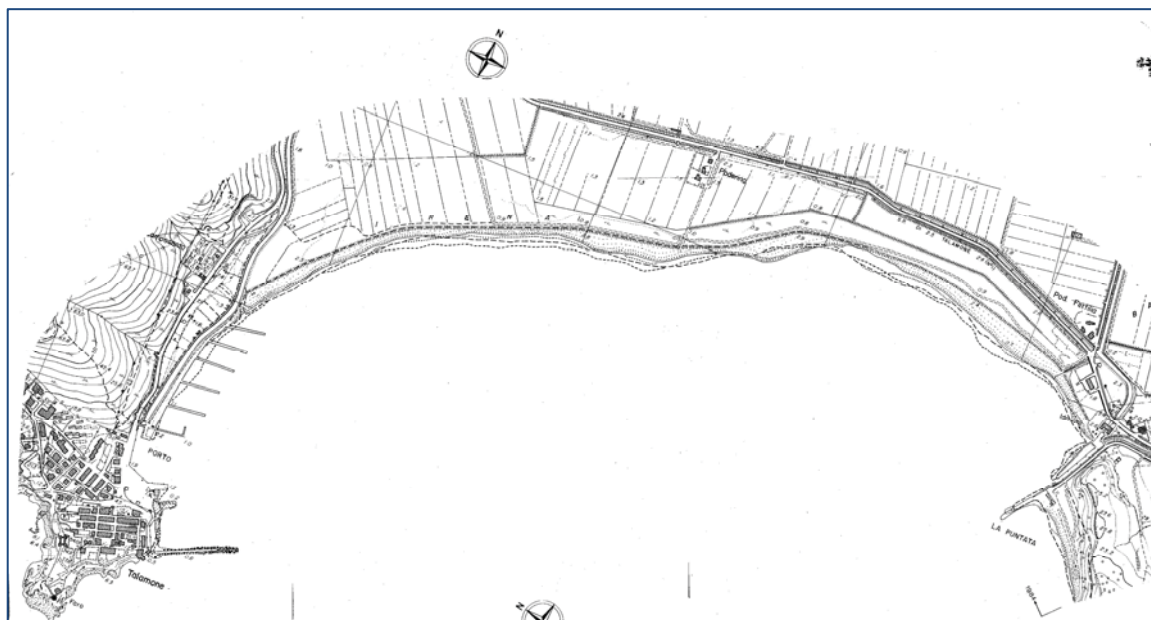
Il primo rilievo che presenta una precisione comparabile con i successivi è quello del 1954, come risulta dalla Carta delle linee di riva in cui sono riportati i rilievi da restituzione aerofotogrammetria degli anni 1954,1973,1979,1983 (Cfr. Figura 2).

**Figura 2 Linee di riva (Carta delle linee di riva della regione toscana) 1986**

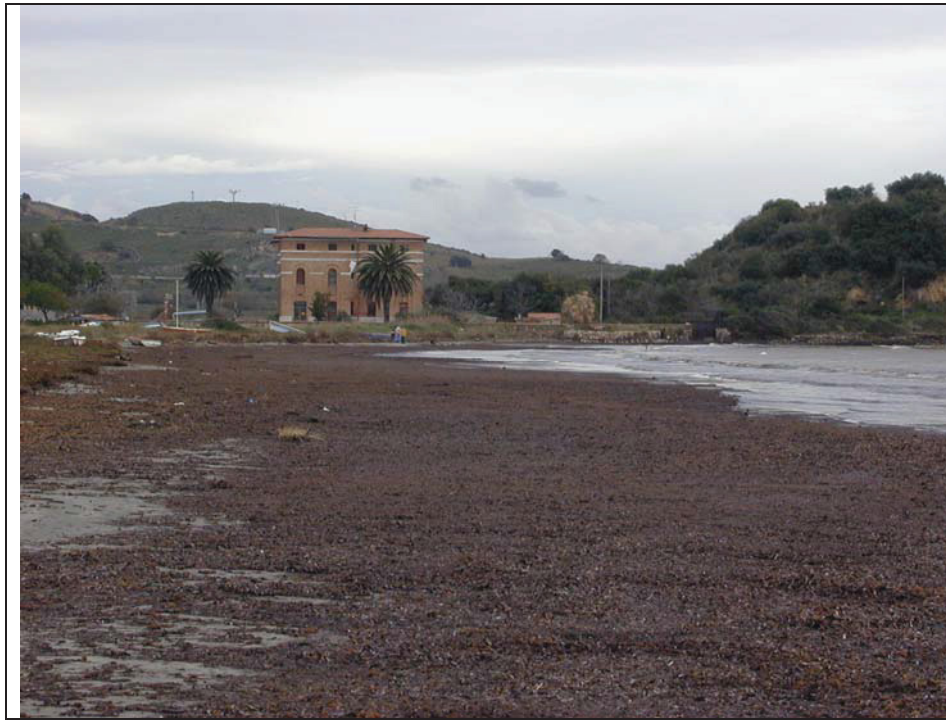
Le analisi eseguite hanno permesso di evidenziare come la precisione dei rilievi aerofotogrammetrici riportati nella carta delle linee di riva della Regione Toscana sia piuttosto limitata proprio per l'impossibilità di definire esattamente la linea di battigia da foto aeree, dove la pendenza della spiaggia emersa e sommersa è molto bassa. Nelle foto aeree è spesso difficile distinguere la spiaggia emersa da banchi di sabbia sommersi di pochi centimetri, specialmente quando sono presenti banchi di foglie di Posidonia spiaggiata (Cfr. Figura 3).

**Figura 3 – La spiaggia coperta da Posidonia spiaggiata**

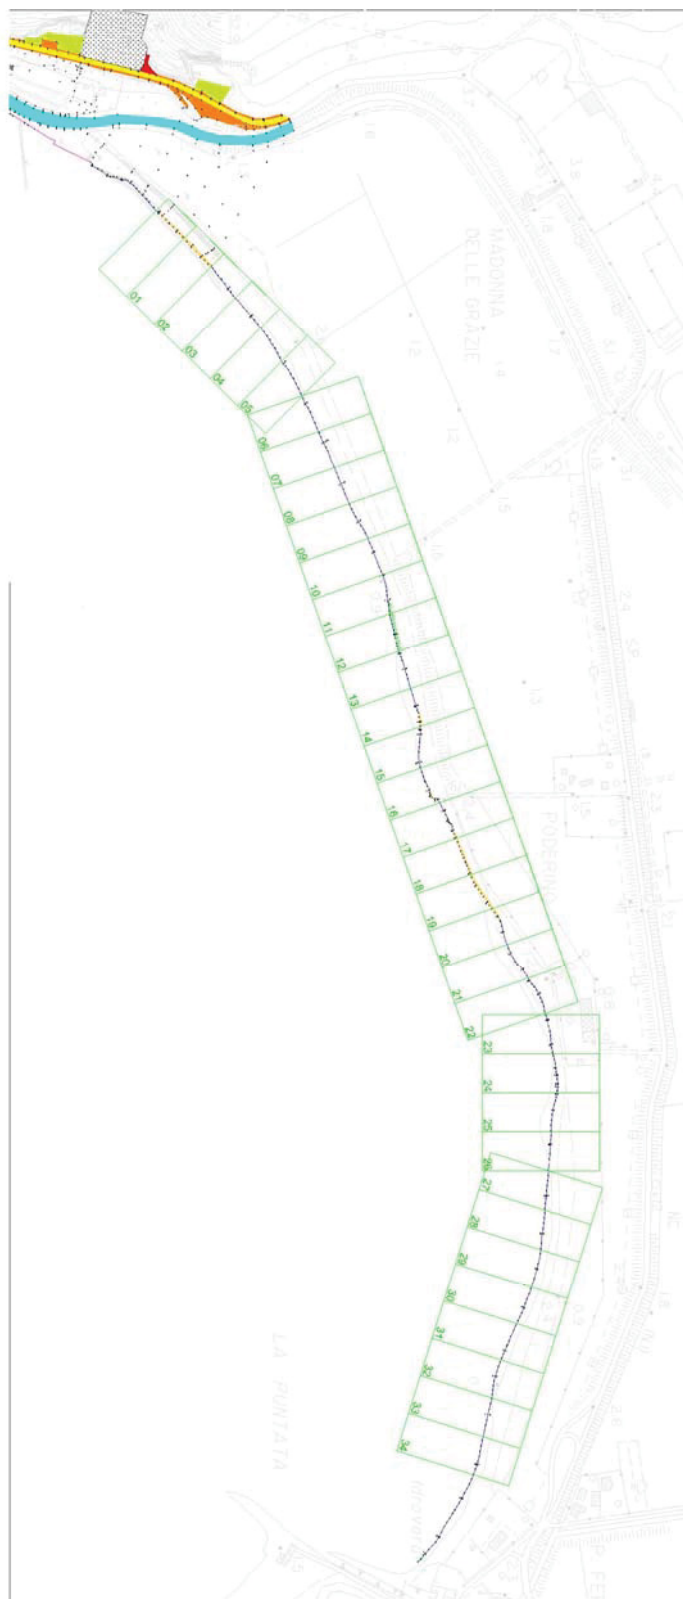
L'analisi è stata eseguita suddividendo la costa in 35 settori e calcolando le variazioni medie della linea di riva come rapporto fra le variazioni areali di ciascun settore e la sua ampiezza mantenuta costante a 50 m (Cfr. Figura 4).

**Figura 4 – Divisione in settori per l'analisi dell'evoluzione della linea di riva**

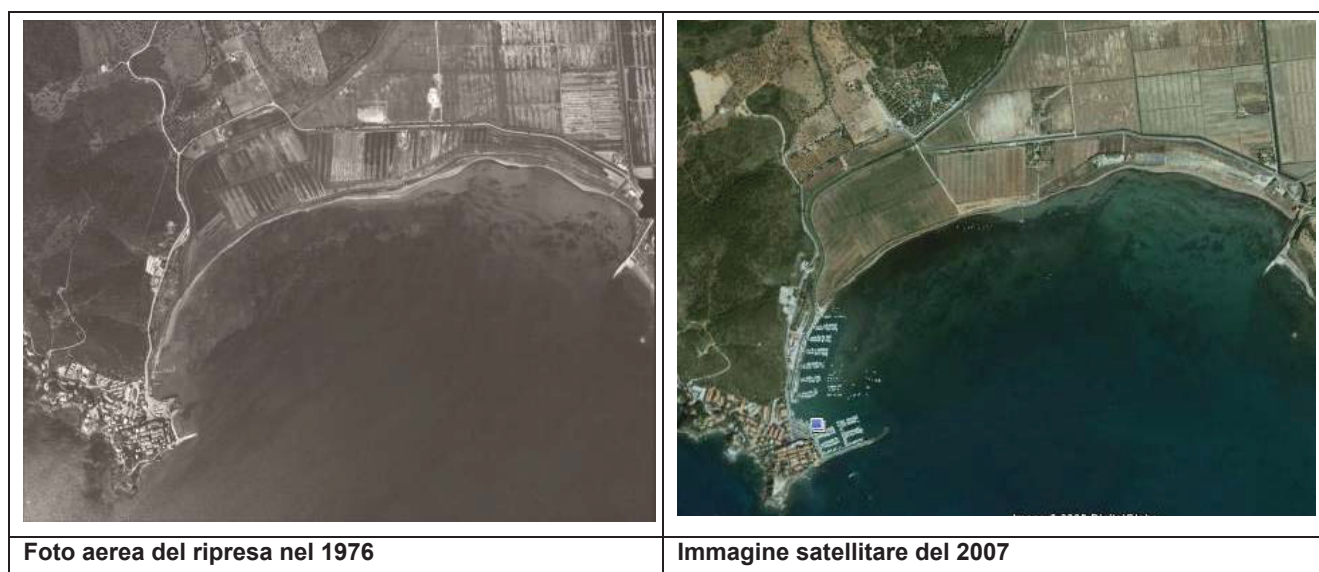
L'evoluzione della linea di costa negli ultimi 50 anni circa si può ritenere dominata da un costante processo erosivo con variazioni molto lente nella prima parte del golfo fino al Poderino; i fenomeni erosivi sembrano essere molto lenti (qualche decina di centimetri all'anno), ma costanti. Confrontando le immagini aeree del 1976 e del 2007 si può osservare che in 30 anni sono stati perduti lunghi tratti di spiaggia sabbiosa che, sebbene non fossero molto ampi, rappresentavano sempre una difesa naturale per gli argini che proteggono la fascia costiera retrostante particolarmente vulnerabile, specialmente dove la costa è molto bassa come nelle aree della bonifica.

**Figura 6 – Confronto immagini aeree**
