INTERVENTO DI ADEGUAMENTO INFRASTRUTTURALE DELL'APPRODO DI TALAMONE FINALIZZATO ALLA SUA RIQUALIFICAZIONE IN PORTO TURISTICO

PROGETTO DI FATTIBILITÀ TECNICA ED ECONOMICA

RELAZIONE DI INQUADRAMENTO GEOLOGICO E
GEOTECNICO

**RELAZIONE GEOLOGICA DI FATTIBILITA'
(INTEGRAZIONI A SEGUITO RICHIESTE DEL GENIO CIVILE TOSCANA SUD)**

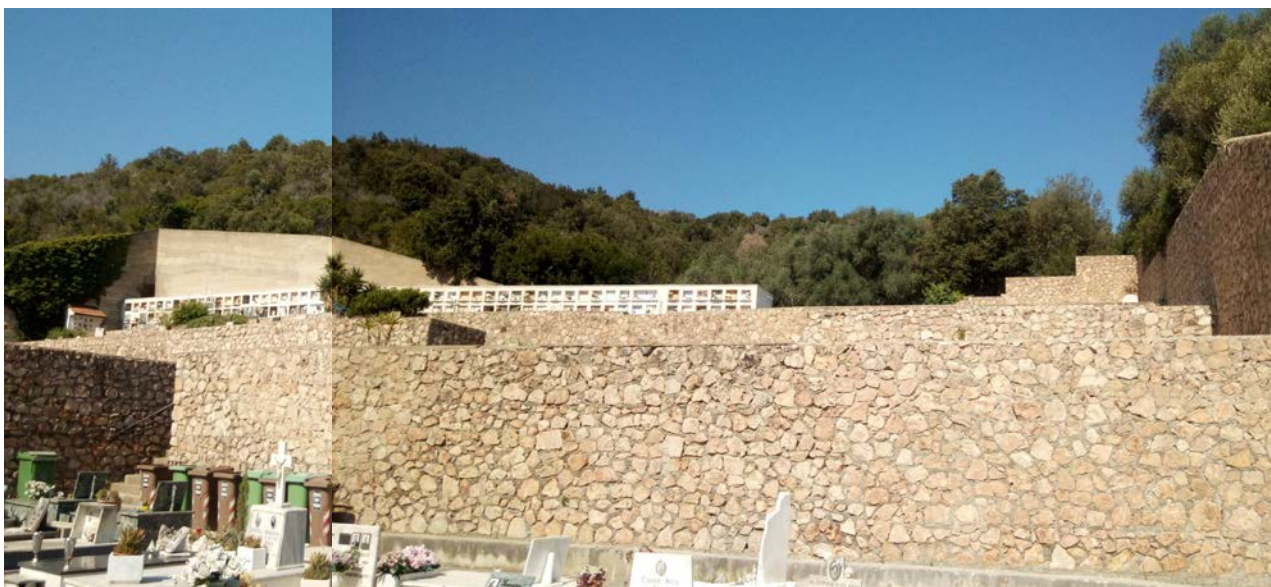
Foto 1 Struttura cimiteriale allo sbocco della valle (conoide nord)

La forma di deposito che si sviluppa più a settentrione (Conoide nord) presenta le dimensioni maggiori, ed è afferente ad un bacino idrografico nettamente più esteso con una morfologia tipica e marcata, seppur sbarrato, a valle, dalla presenza della struttura cimiteriale, la cui impronta si sovrappone a quasi tutta la parte alta dell'accumulo detritico, Foto 1.

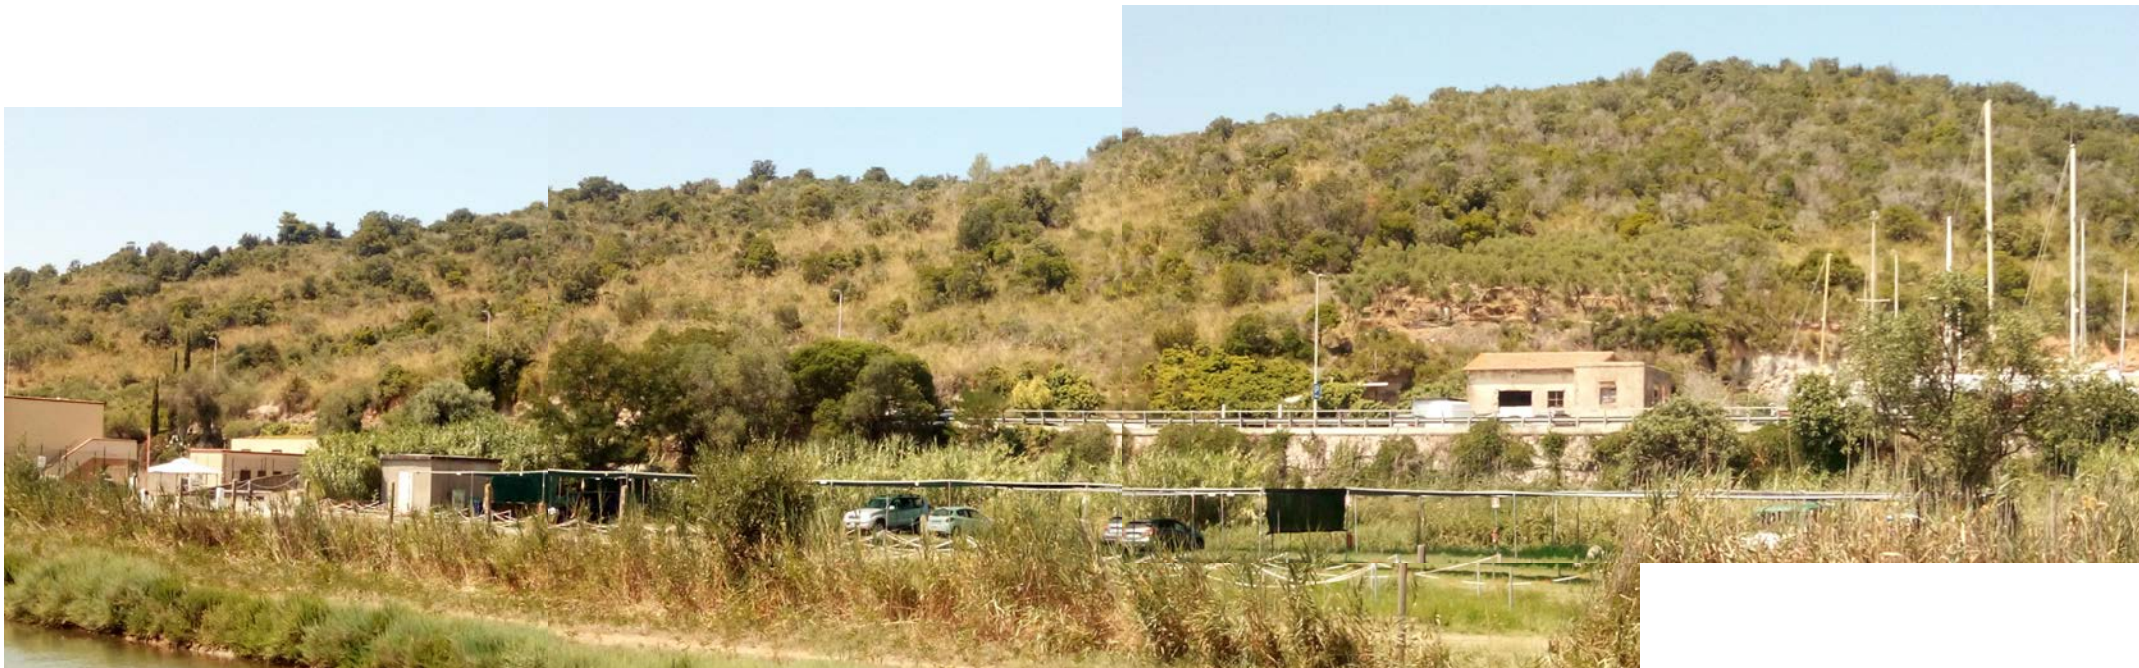
Foto 2 panoramica del versante su cui si sviluppano il due canali/valette (vista dal oltre il canale collettore)

Il versante su cui si sviluppano le due incisioni vallive è caratterizzato da bassa pendenza, Fot.2, la copertura detritico eluviale sul versante è molto esigua, e i maggiori depositi, anche se pure questi molto contenuti, si sviluppano pressoché al piede, formando come detto delle esigue conoidi.

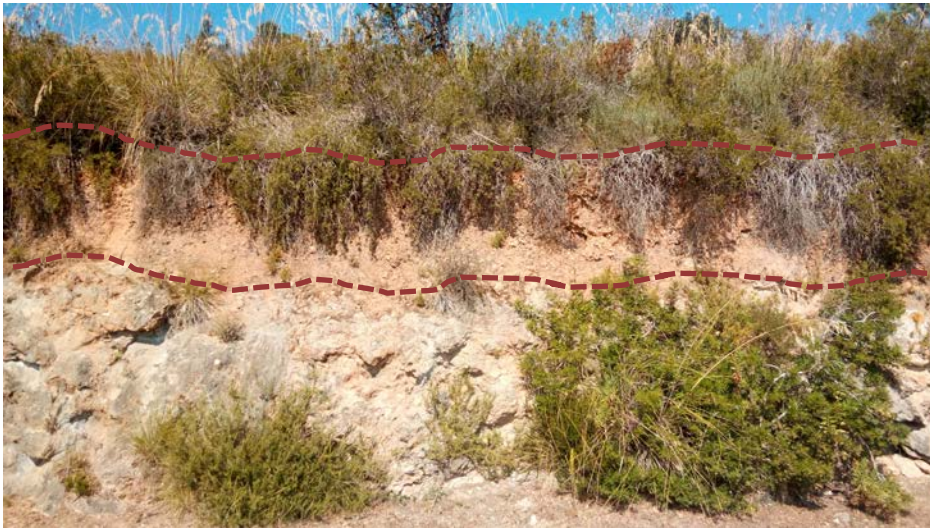
Foto 3 affioramento lungo strada. Visibile l'esiguo spessore della copertura, sopra al substrato calcareo fratturato e cementato

I sopralluoghi non hanno evidenziato la presenza di depositi detritici significativi lungo i solchi vallivi e neppure sulle sponde. Il Calcare Cavernoso è affiorante e/o subaffiorante sotto uno strato detritico, peraltro spesso in buona parte cementato, con spessore di pochi decimetri, Foto 3, 4 e 5.

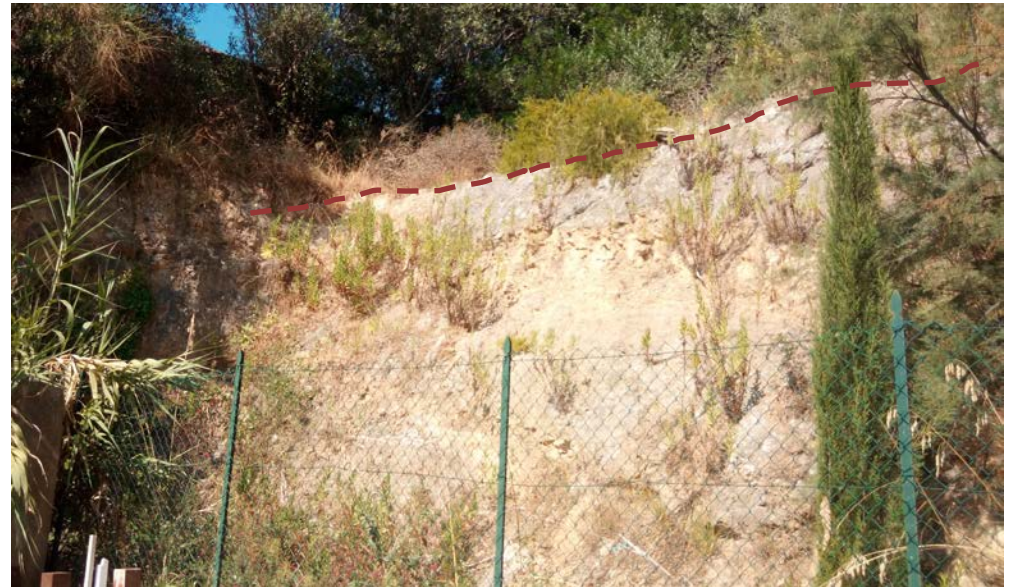
Foto 4 scarpata dietro cimitero. Visibile il calcare cavernoso e l'esiguo spessore di copertura.

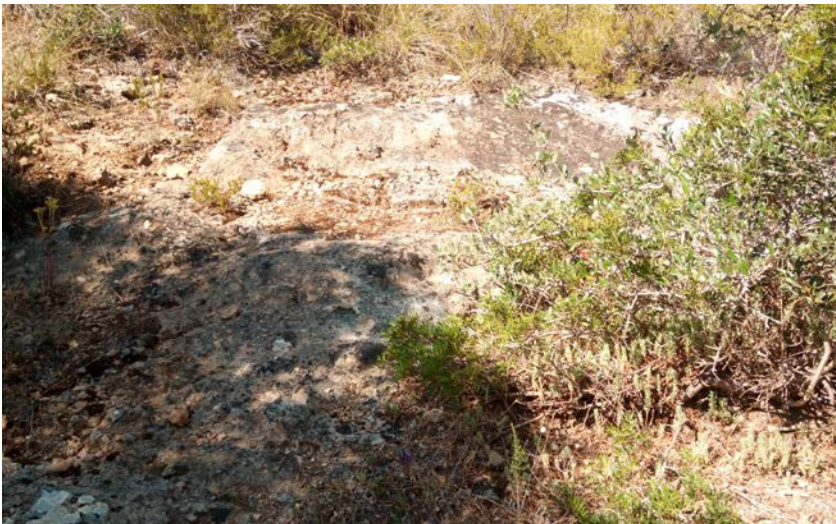
Foto 5 affioramento di Calcare cavernoso, zona conoide sud, immediatamente sopra strada. Lo spessore detritico è molto esiguo e il calcare è subaffiorante.

In particolare, nella zona del conoide più piccolo e meridionale lo spessore detritico appare veramente esiguo; il calcare è sempre pressoché subaffiorante, foto 5.

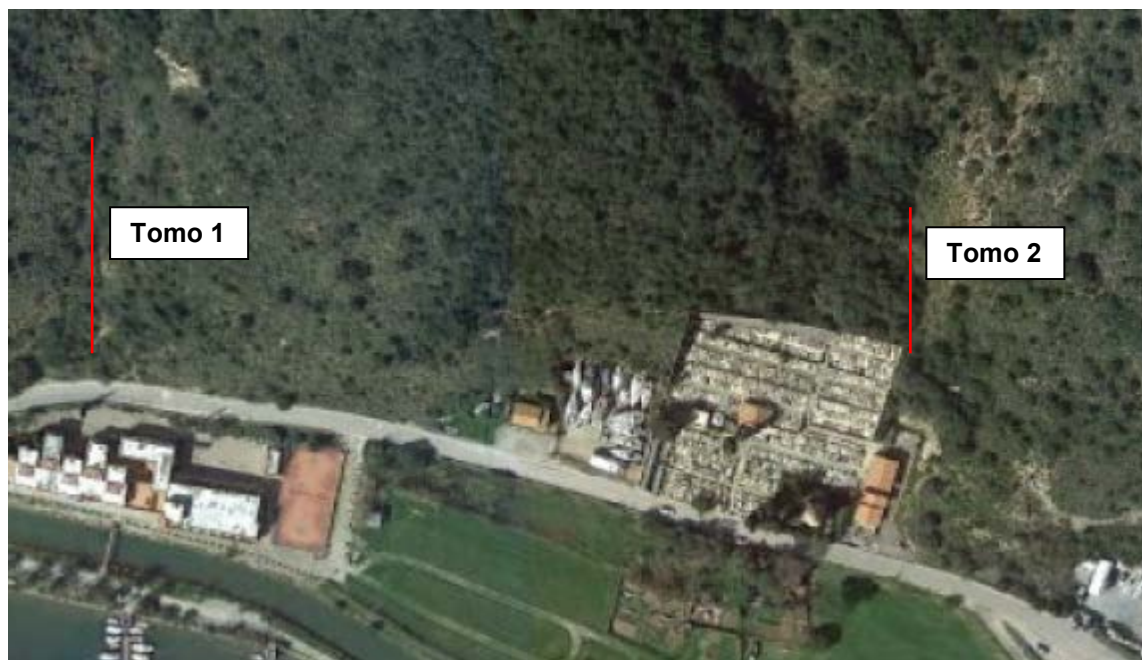
FIG. 7 - Ubicazione tomografie sismiche

Per cercare di valutare gli effettivi spessori di materiale detritico in gioco, presenti a costituire gli esigui conoidi cartografati, compatibilmente con la logistica locale, sono state eseguite delle prospezioni sismico di tipo tomografico in onde P, nei tratti terminali delle valleciole, Fig.7. In particolare sono state effettuate n° 2 prospezioni sismiche a rifrazione a 24 geofoni.

TOMO 1: interasse $i = 2 \text{ m}$ - lunghezza ml 46, in onde P

TOMO 2: interasse $i = 1.5 \text{ m}$ - lunghezza ml 34.5, in onde P

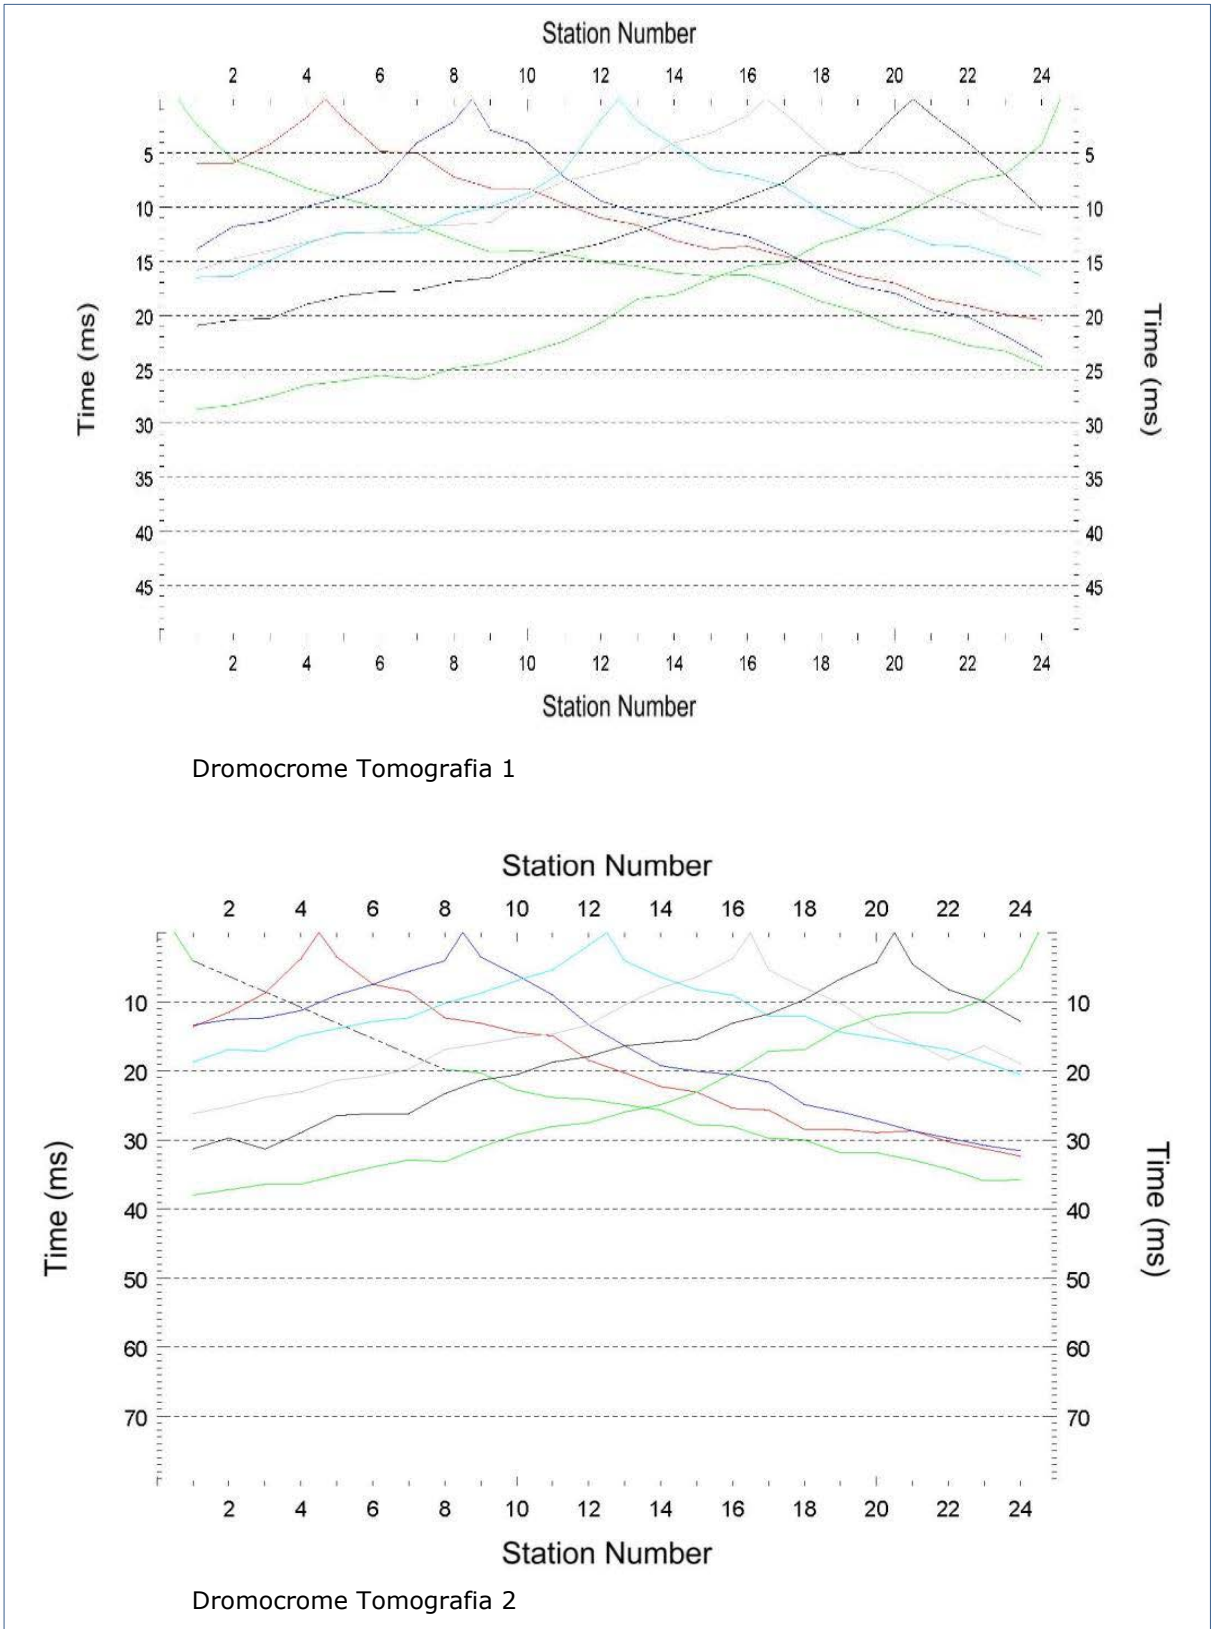
FIG.9 - Linee sismiche in onde P: dromocrome

Le due prospezioni sismo-tomografiche, Figg. 8 e 9, hanno rilevato:

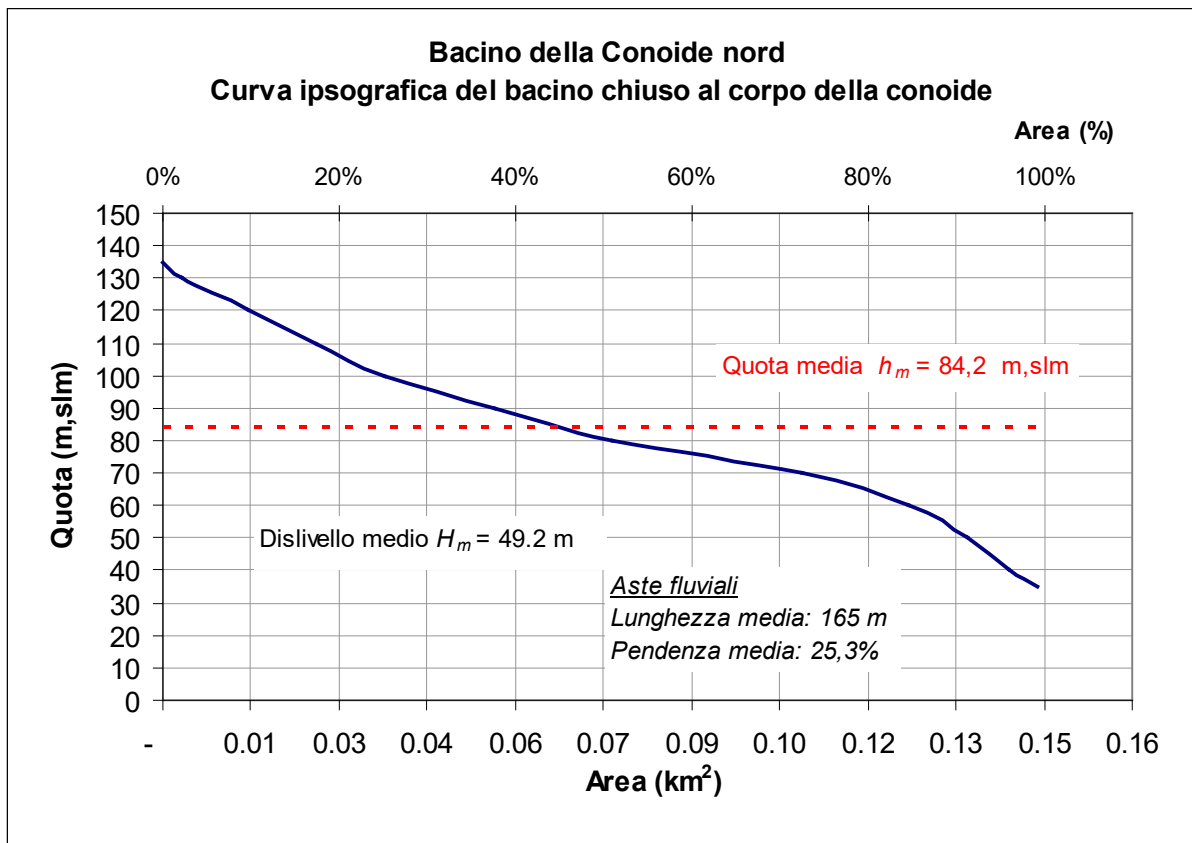
Fig. 11

In particolare, per quanto riguarda le proprietà dei rilievi, il bacino nord mostra (al di sopra della rottura di pendio basale, sul margine costiero) una curva debolmente flessa, che denota un variazione media di 0,01 kmq di superficie di bacino per ogni delta di 6 m circa di quota. (Fig. 11).

Tale omogeneità e regolare degradare dei versanti diviene ancora più evidente dall'esame dei grafici (Figg. 11 e 12) dove sono diagrammate le curve ipsografiche dei due contesti idrografici individuati.

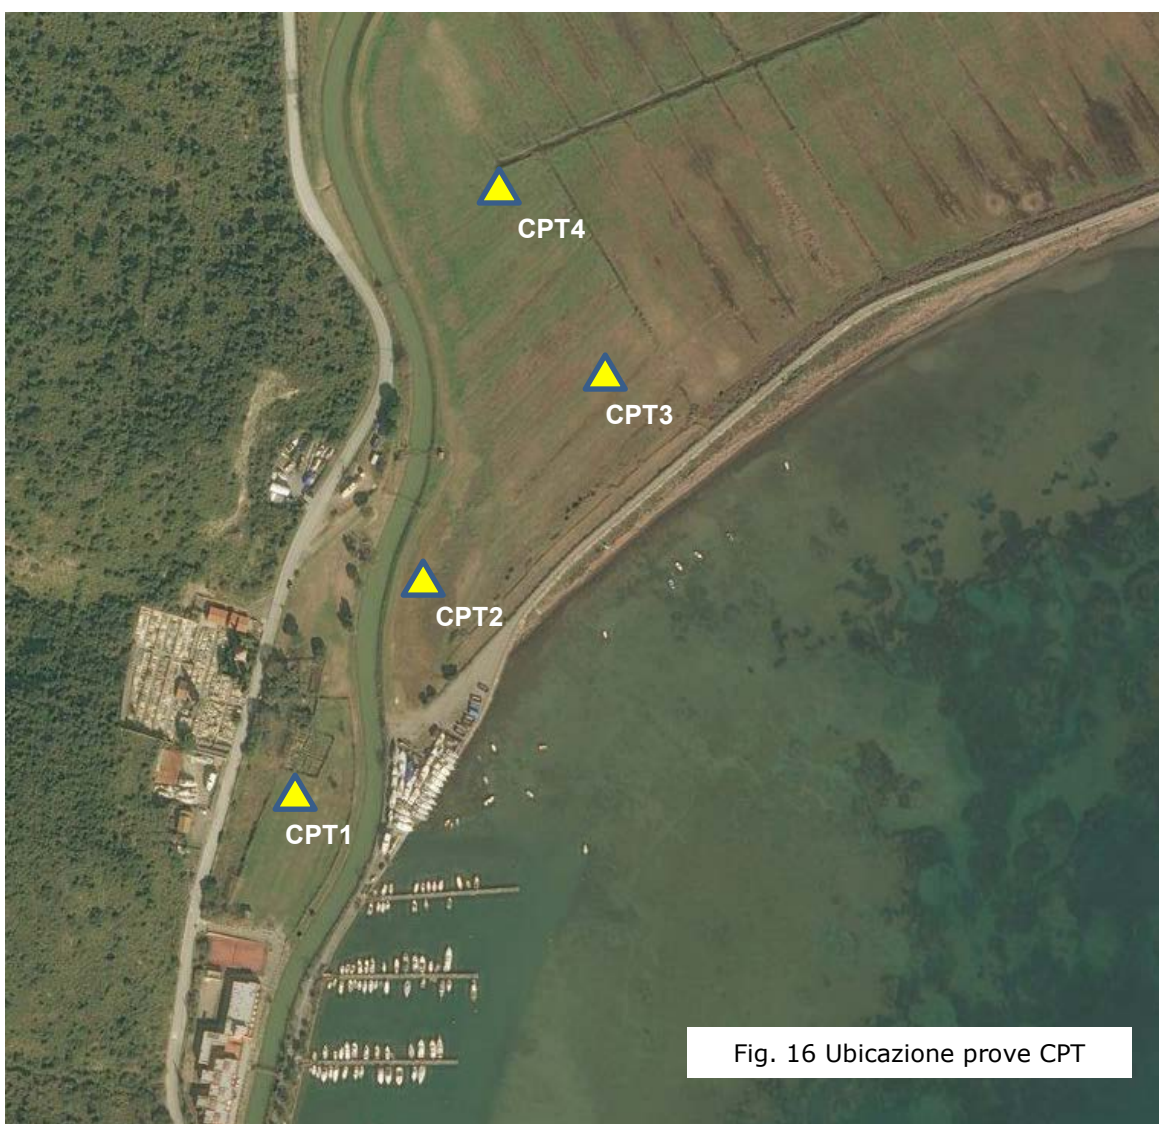
Fig. 16 Ubicazione prove CPT

In particolare sono state programmate alcune penetrometrie statiche con punta meccanica, che viste le condizioni locali, permettevano una più rapida esecuzione e più facile ubicazione in un contesto, in cui, prevedendo sondaggi a carotaggio, sarebbero state necessarie più difficili autorizzazioni e preventive preparazioni delle aree di perforazione, nonché approvvigionamenti di materiale e acqua per le varie operazioni. L'ubicazione delle prove eseguite, che come detto è stata comunque condizionata dall'accessibilità non sempre facile, è riportata nella Fig.16.

Sostanzialmente le prove eseguite hanno raggiunto profondità max di 8 – 9 metri, a cui in genere l'infissione ha incontrato rifiuto.
