Comune di Orbetello

**PRP DI TALAMONE
E CONTESTUALI VARIANTI AL PS E AL RU**

**STUDIO DEGLI EFFETTI INDOTTI DALLE NUOVE
OPERE SUL REGIME DELLE CORRENTI E SUL
TRASPORTO SOLIDO**

Luglio 2017

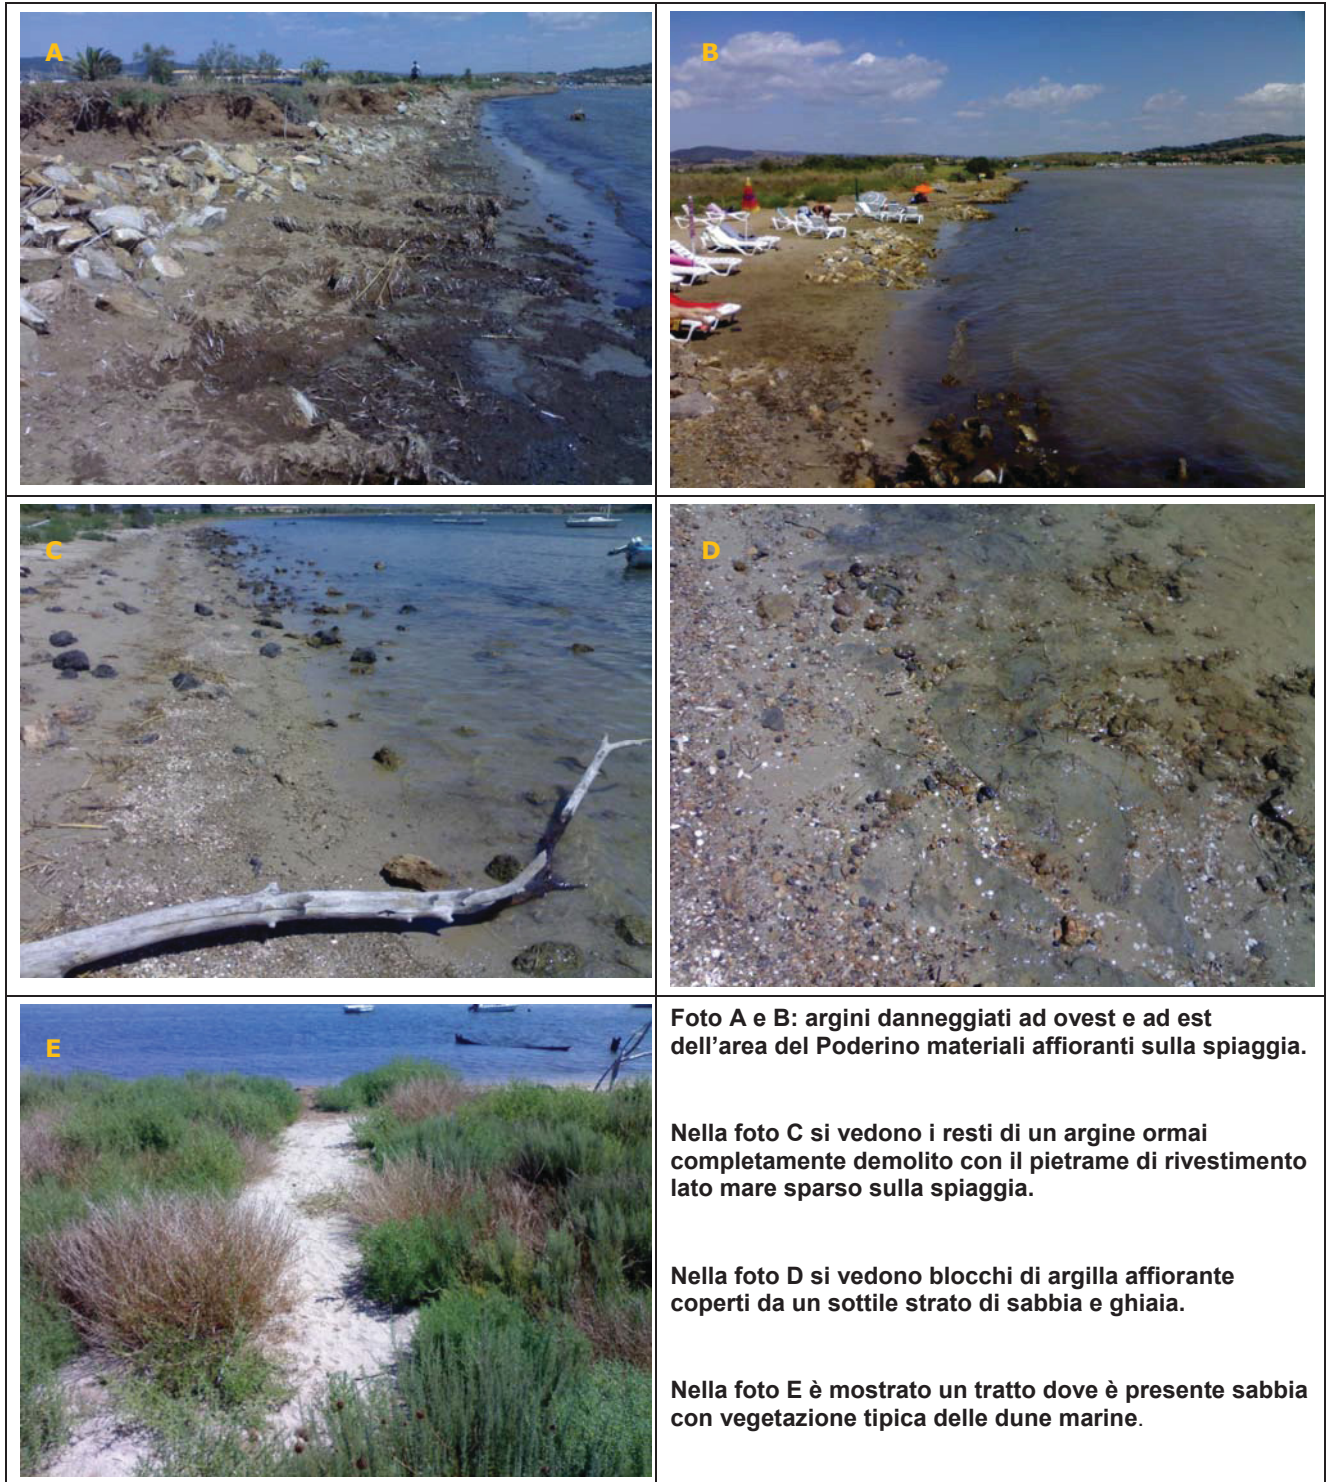
Nelle foto seguenti sono riportate immagini dell'argine a mare danneggiato in alcuni punti ed in un tratto ad est dell'area del Poderino, ormai completamente demolito. Sulla battigia affiorano in lunghi tratti prevalentemente limi e argille e solo in alcune zone è presente ancora sabbia.

Figura 1 Immagini dell'argine a mare

Gli argini costruiti molto vicini alla linea di riva sono stati demoliti in più punti: dove hanno resistito la spiaggia non è arretrata, ma dove l'argine è crollato si sono avuti arretramenti più intensi. Questo spiega il motivo della presenza di tratti stabili molto vicini a tratti in forte erosione.

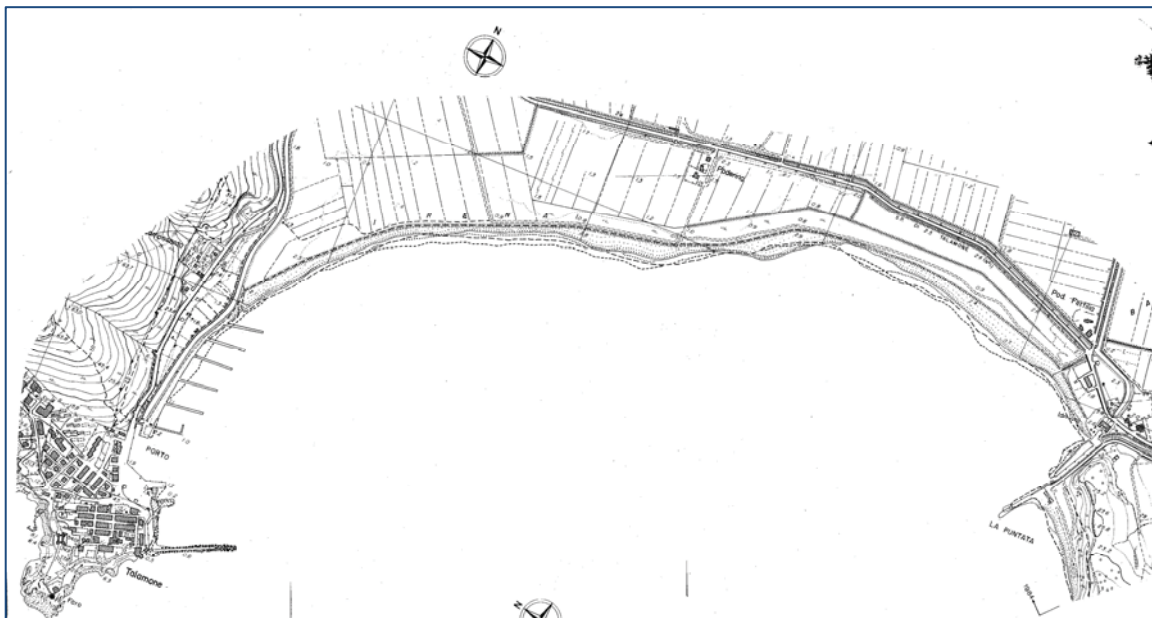
Il primo rilievo che presenta una precisione comparabile con i successivi è quello del 1954, come risulta dalla Carta delle linee di riva in cui sono riportati i rilievi da restituzione aerofotogrammetria degli anni 1954,1973,1979,1983 (Cfr. Figura 2).

Figura 2 Linee di riva (Carta delle linee di riva della regione toscana) 1986

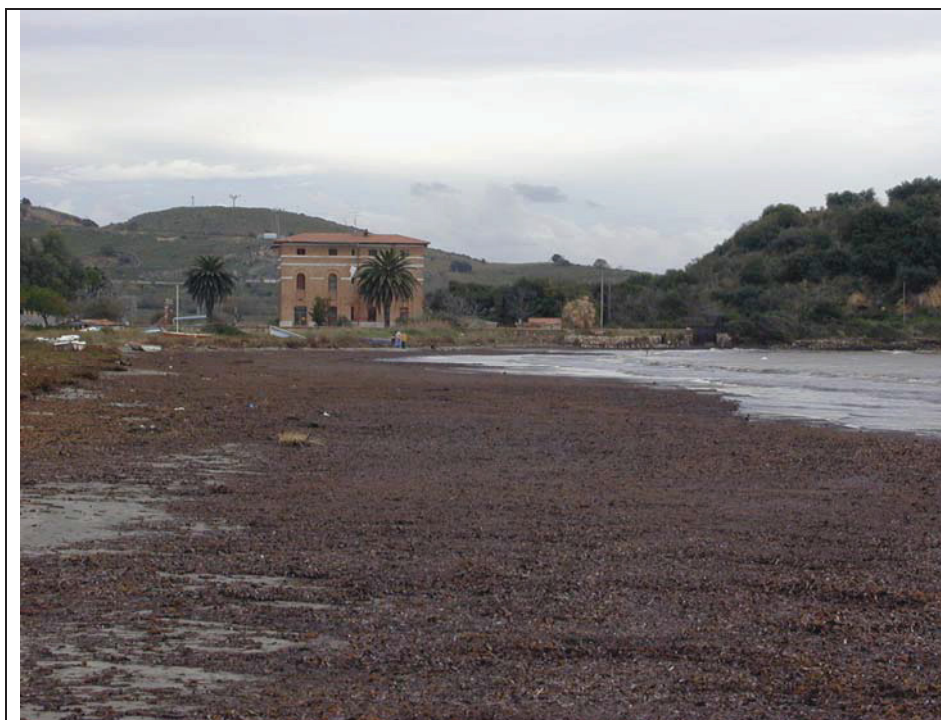
Le analisi eseguite hanno permesso di evidenziare come la precisione dei rilievi aerofogrammetrici riportati nella carta delle linee di riva della Regione Toscana sia piuttosto limitata proprio per l'impossibilità di definire esattamente la linea di battigia da foto aeree, dove la pendenza della spiaggia emersa e sommersa è molto bassa. Nelle foto aeree è spesso difficile distinguere la spiaggia emersa da banchi di sabbia sommersi di pochi centimetri, specialmente quando sono presenti banchi di foglie di Posidonia spiaggiata (Cfr. Figura 3).

Figura 3 – La spiaggia coperta da Posidonia spiaggiata

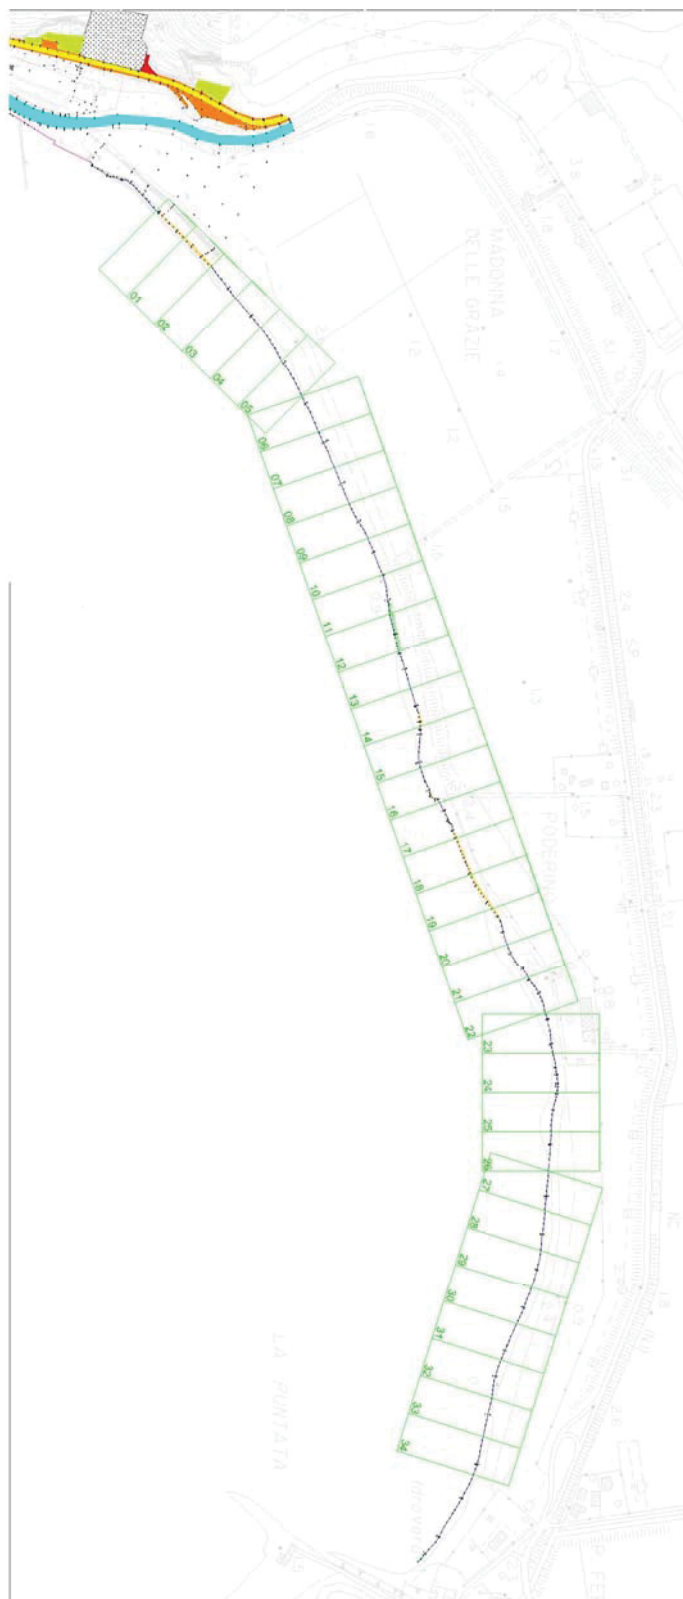
L'analisi è stata eseguita suddividendo la costa in 35 settori e calcolando le variazioni medie della linea di riva come rapporto fra le variazioni areali di ciascun settore e la sua ampiezza mantenuta costante a 50 m (Cfr. Figura 4).

Figura 4 – Divisione in settori per l'analisi dell'evoluzione della linea di riva

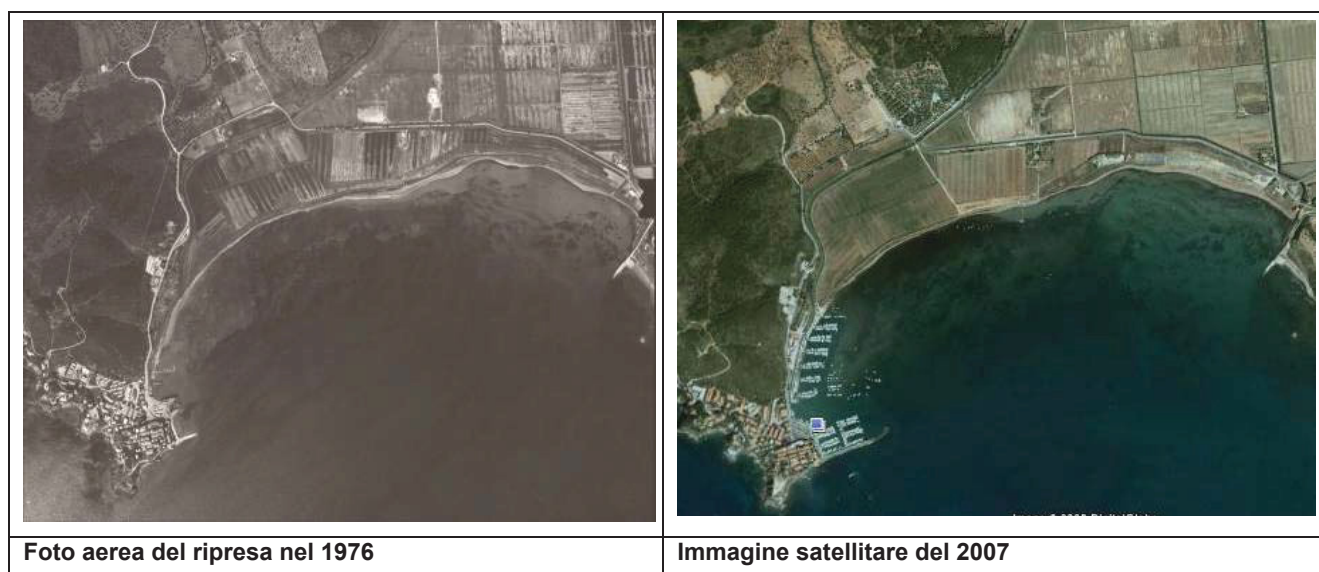
L'evoluzione della linea di costa negli ultimi 50 anni circa si può ritenere dominata da un costante processo erosivo con variazioni molto lente nella prima parte del golfo fino al Poderino; i fenomeni erosivi sembrano essere molto lenti (qualche decina di centimetri all'anno), ma costanti. Confrontando le immagini aeree del 1976 e del 2007 si può osservare che in 30 anni sono stati perduti lunghi tratti di spiaggia sabbiosa che, sebbene non fossero molto ampi, rappresentavano sempre una difesa naturale per gli argini che proteggono la fascia costiera retrostante particolarmente vulnerabile, specialmente dove la costa è molto bassa come nelle aree della bonifica.

Figura 6 – Confronto immagini aeree
